# Besiktningsprotokoll

Anticimex Försäkringsbesiktning i samarbete med Fastighetsbyrån

| Fastighetsbeteckning:<br>Smörjaren 3 | |

| Besiktningsdatum:<br>2025-03-27 | Protokollnummer:<br>68917602 |

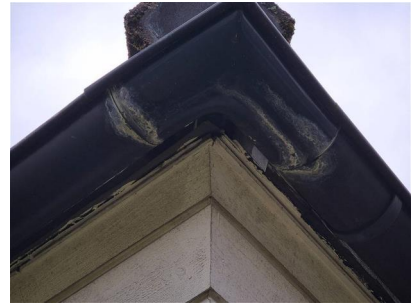
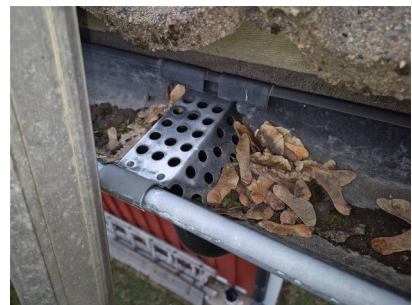
Takpannor, plåtdetaljer och underlagspapp har enligt vår bedömning en begränsad livslängd. Eftersom husets taktäckning är äldre har det ett minskat motstånd mot vatteninträngning. Detta i sin tur kan leda till fuktskador på träläkt och vidare ner i underliggande konstruktioner.

Vid kontroll av vinden uppmättes fuktvärden under kritisk fuktnivå för mikrobiell tillväxt och en normal lukt upplevdes. Fuktkvoten i underlagstak/takbjälkar uppmättes vid besiktningstillfället till 10 %. Risk för mikrobiell påväxt börjar vid 17%. Detta värde varierar dock under året beroende på årstid och utomhusklimat.
