Besiktningssprotokoll

Anticimex Försäkringsbesiktning i samarbete med Fastighetsbyrån

Fastighetsbeteckning: Lund 1:86	
Fastighetsadress: Karl Johans Väg 14	
Postnummer: 831 92	Ort: Östersund

Försäkringsbesiktning

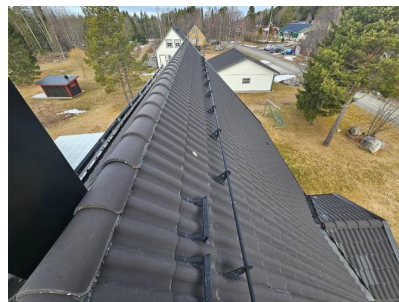
Utvändigt / Vind

Eftersom underlagstaket består av träfiberskivor utan yttre täckning av papp under takbeklädnaden, finns risk vid ogynnsam väderlek att regnvatten/snö tränger in i skivskarvar med läckage på vindsutrymmet som följd. Med tiden kan även träfiberskivorna drabbas av fuktskador.

Vid kontroll av vinden uppmättes fuktvärden under kritisk fuktnivå för mikrobiell tillväxt och en normal lukt upplevdes.

Fuktkvoten i underlagstak/takbjälkar uppmättes till 9%.
Gränsvärdet för mikrobiell påväxt är 17 % fuktkvot.

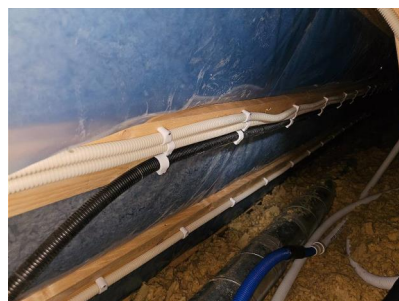
En varmgrund drabbas inte av fuktskador på samma sätt som en uteluftsventilerad krypgrund. Eftersom marken och grundmuren/-balken är isolerad och bostadsluft ventileras in i grunden kommer den hållas varm. En varmare grund ger ett torrare klimat. Det är därför viktigt att ventilationen mellan bostad och grundläggningen fungerar så att tillväxt av mikroorganismer undviks.
