# Besiktningsprotokoll

| Fastighetsbeteckning:<br>Flugsvampen 9 | |
| Fastighetsadress:<br>Södergatan 39 | |

| Besiktningsdatum:<br>2025-04-02 | Protokollnummer:<br>68934200 |

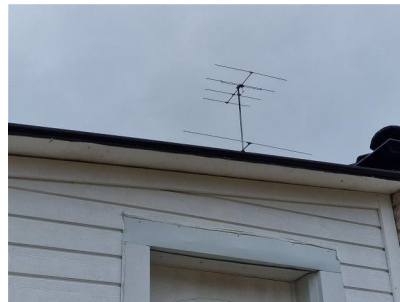
- Yttertaket är äldre.
- Övermålade sprickor noteras
- Nedre takläkt saknas och trasig takpapp noteras.
- Nocktätning saknas.

Takpannor, plåtdetaljer och underlagspapp har enligt vår bedömning en begränsad livslängd. Eftersom husets taktäckning är äldre har det ett minskat motstånd mot vatteninträngning. Detta i sin tur kan leda till fuktskador på träläkt och vidare ner i underliggande konstruktioner.

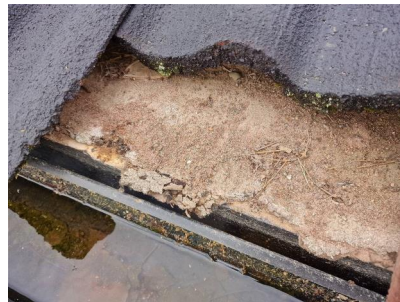
Vid kontroll av vinden har fuktvärden under kritisk fuktnivå för mikrobiell tillväxt uppmätts, dock finns mikrobiell påväxt på underlagstak.

Fuktkvoten i underlagstak/takbjälkar uppmättes till 11 %. Gränsvärdet är 17%

Den upptäckta mikrobiella påväxten på underlagstaket är ett tecken på att vinden har tillförts eller tillförs fukt inifrån bostaden. Observera att besiktning av bostadens ventilationssystem inte har ingått i uppdraget.

För att komma tillrätta med detta kan fukttillförseln inifrån bostaden behöva minskas. Det kan göras genom att ventilationen i bostaden förbättras samt att eventuella otätheter i vindsbjälklaget (tak-/väggvinklar, taklucka med mera) tätas. Läs Anticimex faktablad om uppvärmda vindsutrymmen för tips och råd.

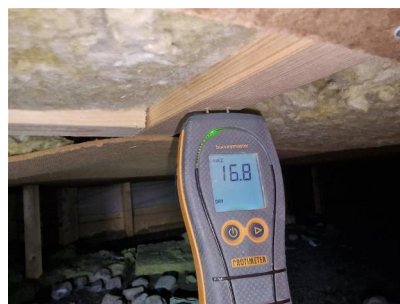
Vid kontroll av konstruktionen i krypgrund uppmättes fuktvärden under kritisk fuktnivå för mikrobiell tillväxt och normal lukt upplevdes.

Golvbjälklaget ovan den uteluftsventilerade krypgrunden riskerar att drabbas av fuktskador på grund av naturlig fuktpåverkan. Detta kan i sin tur leda till mikrobiella skador (angrepp av mikroorganismer) som kan leda till att mikrobiell lukt sprids till boendemiljön. Fuktkvoten uppmättes till 17 % vilket är gränsvärdet.
