# Besiktningsprotokoll

Anticimex Försäkringsbesiktning i samarbete med Fastighetsbyrån

| Fastighetsbeteckning:<br>Sprängaren 11 | |

| Besiktningsdatum:<br>2025-03-28 | Protokollnummer:<br>68917279 |

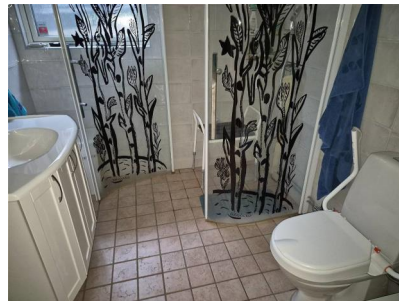
Normala fuktvärden indikerades mot klinker/kakel.

En viss fukt tränger alltid in bakom kakel/klinker via fogarna, detta är helt normalt och innebär inte att tätskiktet/ våtrumsisoleringen under kaklet/klinkern är bristfälligt eller ur funktion.

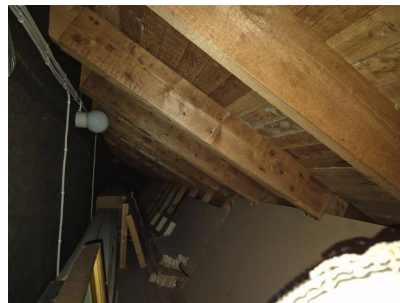
Inget att notera.
