# Besiktningsprotokoll

Anticimex Försäkringsbesiktning i samarbete med Fastighetsbyrån

| Fastighetsadress:<br>Grimstad Gamla Skolan 1 | |

| Besiktningsdatum:<br>2025-03-31 | Protokollnummer:<br>68930100 |

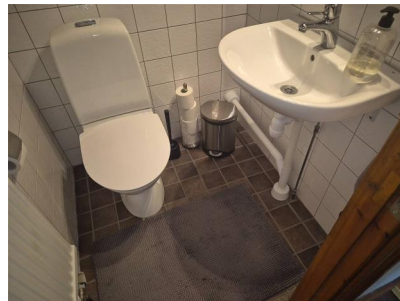
### Entréplan / Toalett

Fuktindikering på mätbara ytor i utrymmet gav inga förhöjda fuktindikationer.

Funktionskontroll av jordade eluttag.

Vid stickprovskontroll av jordade eluttag noterades inga avvikelser.

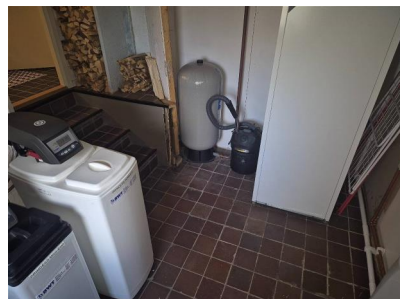
### Entréplan / Pannrum

Fuktindikering på mätbara ytor av väggar i utrymmet gav inga förhöjda fuktindikationer.

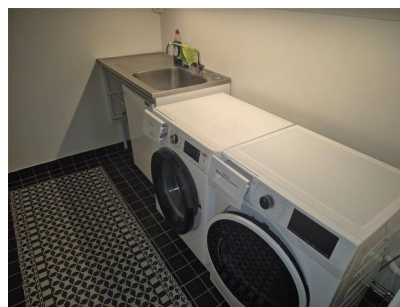
Fuktindikering på mätbara ytor i utrymmet gav inga förhöjda fuktindikationer.

Funktionskontroll av jordade eluttag.

Vid stickprovskontroll av jordade eluttag noterades inga avvikelser.
