# Besiktningsprotokoll

Anticimex Försäkringsbesiktning i samarbete med Fastighetsbyrån

| Fastighetsadress:<br>Dansvägen 1 | |

| Besiktningsdatum:<br>2025-04-02 | Protokollnummer:<br>68938884 |

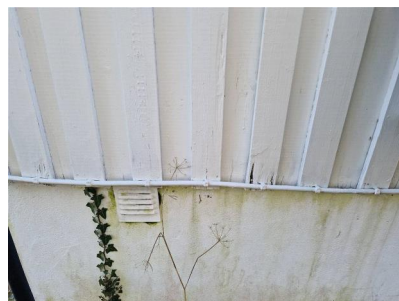
Rötskador finns i fasadpanelen främst på gavlar.  
Rötskador i fasaden är ett tecken på bristande fuktskydd/hög fuktpåverkan, som även kan leda till fuktrelaterade skador i bakomliggande konstruktioner.  
I samband med den fördjupande undersökningen av krypgrunden bör fasaden även vidare kontrolleras för att utreda om det finns något samband,  
"Se även text "Krypgrund 2"

Vidare bedöms fasaden vara i behov av målning underhåll.
