# Besiktningsprotokoll

Anticimex Försäkringsbesiktning i samarbete med Fastighetsbyrån

| Fastighetsadress:<br>Kiselvägen 8 | |

| Besiktningsdatum:<br>2025-03-28 | Protokollnummer:<br>68929148 |

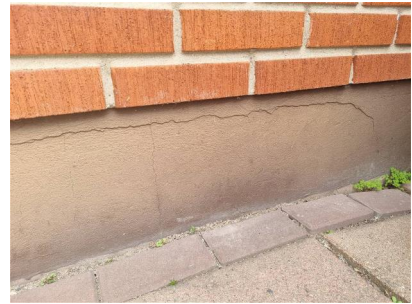
### Utvändigt / Fasad

Sprickor förekommer i tegelfasadens fogar och ett mindre underhållsbehov/rengöring föreligger på fasadpanel och vindskidsbrädor.

Fasadbeklädnad och träkonstruktioner där målningsbehov finns riskerar att få fukt- och rötskador på grund av sämre vattenavvisande förmåga. För att öka livslängden på fasadbeklädnaden rekommenderas målning och underhåll.
