**Fastighetsuppgifter**

Bålsta 1:346

Klyvvägen 13

Uppdragsnummer	C15928
Besiktningsdatum	2025-04-09
Besiktningföretag	OBM Fuktteknik AB
Besiktningförrättare	Alexander Thorsén
Närvarande	Representant
Giltig till och med	2026-04-09

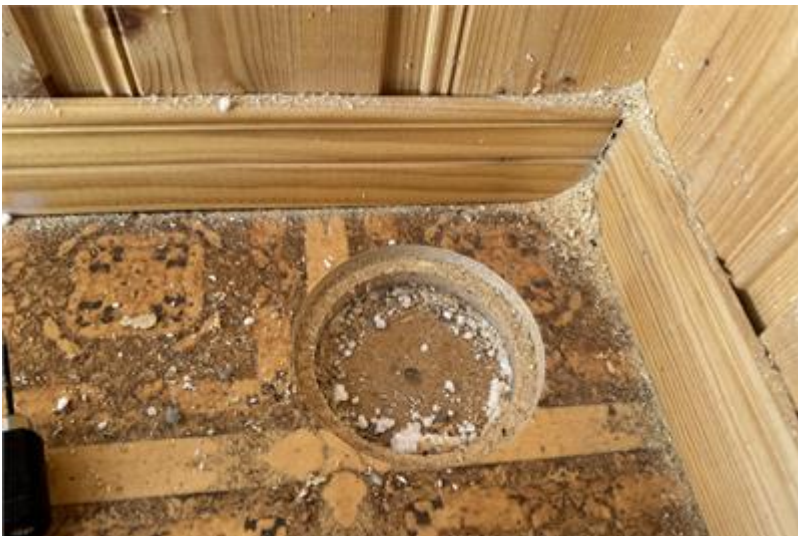
Konstruktionskontroll utfördes mot yttervägg i kök, fuktkvotsmätning i syllkonstruktion var ej åtkomlig via borrhål. Fuktkvotsmätning i syllkonstruktion utfördes stickprovsmässigt med förlägningsstift mellan golv och golvsöcket, fuktkvoten uppmättes till 7-8% FK.

Det kritiska gränsvärdet för mikrobiell tillväxt brukar anges till ca 15-17% fuktkvot (FK).
