# Besiktningsprotokoll

Anticimex Försäkringsbesiktning i samarbete med Fastighetsbyrån

| Fastighetsadress:<br>Hamngatan 7 | |

| Besiktningsdatum:<br>2025-04-07 | Protokollnummer:<br>68957934 |

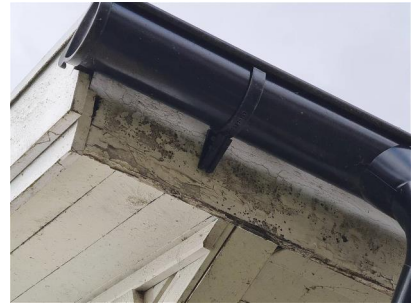
### Utvändigt / Tak över tillbyggnad

Ökad risk för fuktskador.
