# Besiktningssprotokoll

Anticimex Försäkringsbesiktning i samarbete med Fastighetsbyrån

Fastighetsbeteckning: Ålstad 20:15	
Fastighetsadress: Ålstad By 27	
Postnummer: 461 97	Ort: Sjuntorp

Besiktningdatum: 2025-04-08	Protokollnummer: 68946399
Temperatur: 8 °C	Väderlek: Molnigt
Tekniker: Andreas Klövenäs	
E-post: Andreas.Klovenas@anticimex.se	
Kontor: Uddevalla	
Närvarande: Fastighetsägare

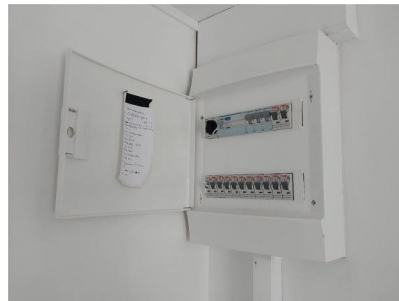
- ✓ - Jordfelsbrytare finns installerad vid elcentralen.
- Vid funktionskontroll av jordade eluttag noterades inga avvikelser.
