# Besiktningsprotokoll

Anticimex Försäkringsbesiktning i samarbete med Fastighetsbyrån

| Fastighetsadress:<br>Tranåsvägen Åryd 4 | |

| Besiktningsdatum:<br>2025-03-31 | Protokollnummer:<br>68925301 |

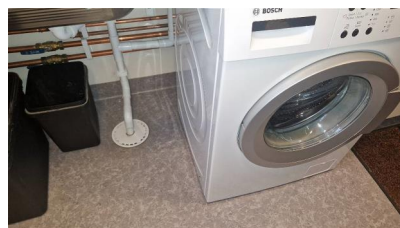
Fuktindikering i utrymmet gav inga förhöjda fuktindikationer.

Vid stickprovskontroll av jordade eluttag noterades inga avvikelser.

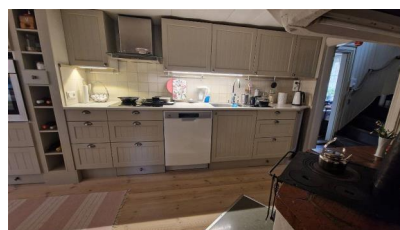
Fuktindikering i utrymmet gav inga förhöjda fuktindikationer.

Vid stickprovskontroll av jordade eluttag noterades inga avvikelser.
