# Besiktningsprotokoll

Anticimex Försäkringsbesiktning i samarbete med Fastighetsbyrån

| Fastighetsadress:<br>Salstersvik 16 | |

| Besiktningsdatum:<br>2025-04-03 | Protokollnummer:<br>68912484 |

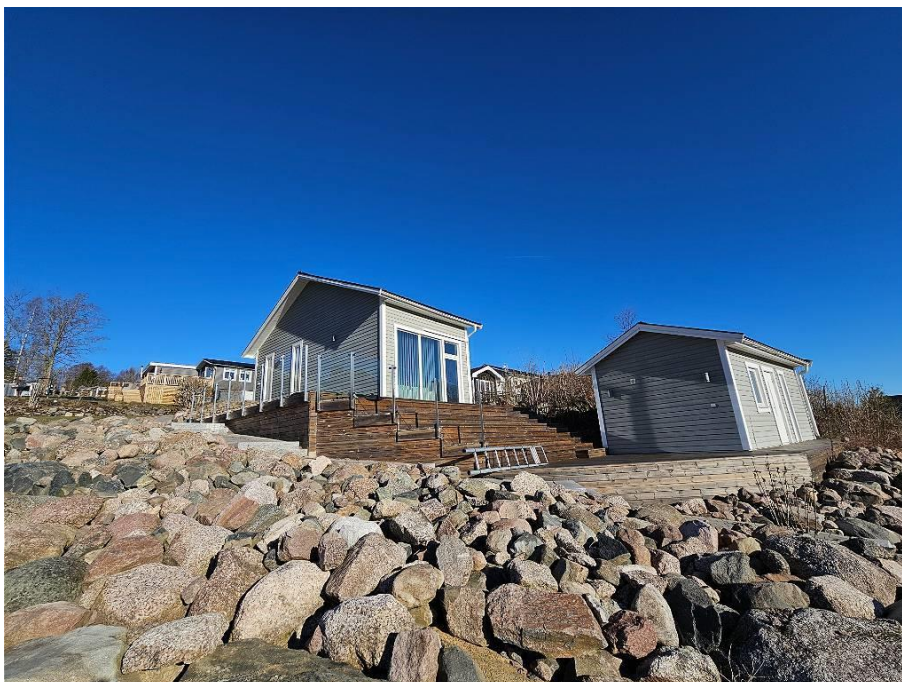
### Byggnadsbeskrivning Bostadsbyggnad

Vid kontroll av konstruktionen i plintgrunden uppmättes fuktvärden under kritisk fuktnivå för mikrobiell tillväxt. Lågdelen under vardagsrum kunde inte besiktigas i sin helhet pga låg höjd/åtkomst.

Golvbjälklaget ovan den uteluftsventilerade grunden riskerar att drabbas av fuktskador på grund av naturlig fuktpåverkan. Detta kan i sin tur leda till mikrobiella skador (angrepp av mikroorganismer) som kan leda till att mikrobiell lukt sprids till boendemiljön.

Fuktkvoten uppmättes till 12 % i bjälklagets undersida.

Risk för mikrobiell tillväxt föreligger om fuktkvoten överstiger 17 %.

Fuktskydd saknas under vinkyl och kyl/frys.

Utan fuktskydd är det svårt att upptäcka läckage. Vatten kan då tränga in i omkringliggande konstruktioner och orsaka fuktskador.

För att upptäcka eventuella läckage, installera ett fuktskydd.

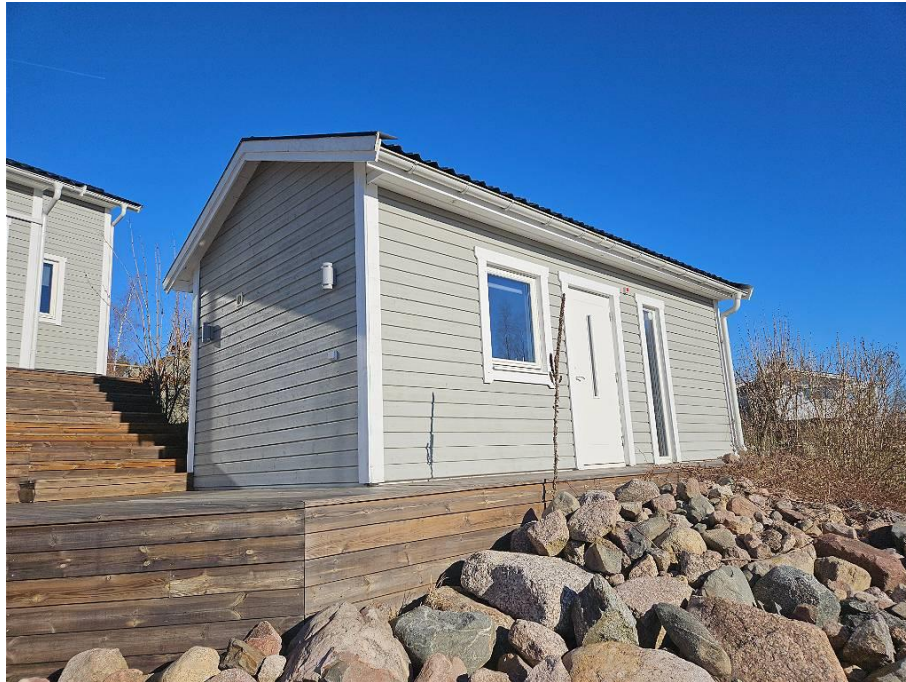
### Byggnadsbeskrivning Byggnad 2

Vid kontroll av konstruktionen i plintgrunden uppmättes fuktvärden under kritisk fuktnivå för mikrobiell tillväxt. Observera att grunden inte kunde besiktigas i sin helhet pga låg höjd/åtkomst.

Golvbjälklaget ovan den uteluftsventilerade grunden riskerar att drabbas av fuktskador på grund av naturlig fuktpåverkan. Detta kan i sin tur leda till mikrobiella skador (angrepp av mikroorganismer) som kan leda till att mikrobiell lukt sprids till boendemiljön.

Fuktkvoten uppmättes till 11 % i bjälklagets undersida.

Risk för mikrobiell tillväxt föreligger om fuktkvoten överstiger 17 %.
