# Besiktningsprotokoll

Kompletterande besiktning  
Anticimex Försäkringsbesiktning i samarbete med Fastighetsbyrån

| Fastighetsadress:<br>Kärrstigen 29 | |

| Besiktningsdatum:<br>2025-04-14 | Protokollnummer:<br>68965674 |

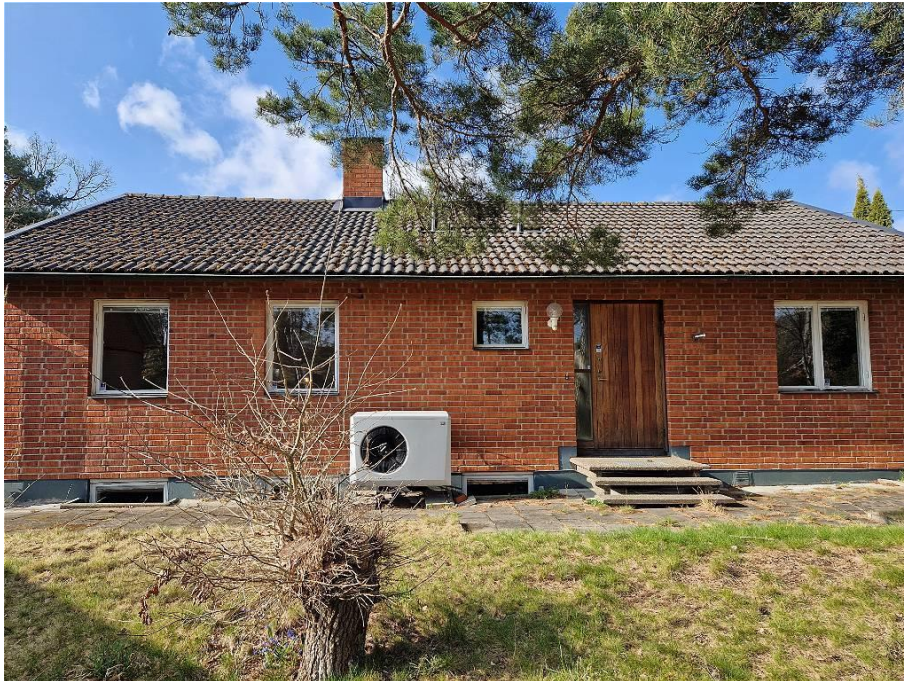
Trekantläkt saknas och takpapp är ej uppvikt mot vindskivor.  
Nockpannor sitter löst och nockband saknas.  
Enstaka trasiga pannor finns på taket.  
Plåtkrage glipar mot skorsten och väderskydd saknas på skorstenen.  
Rikligt med mossor finns på taket.

Detta kan leda till fuktskador i bakomliggande konstruktioner.
