# Besiktningsprotokoll

Anticimex Försäkringsbesiktning i samarbete med Fastighetsbyrån

| Fastighetsadress:<br>Skålbovägen 51 | |

| Besiktningsdatum:<br>2025-04-04 | Protokollnummer:<br>68950282 |

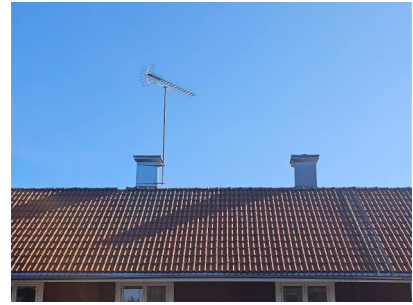
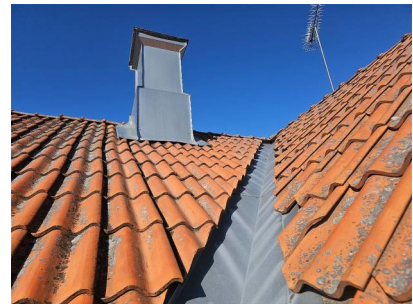
Då det saknas takpannor finns det risk för fuktskador på underliggande konstruktioner.

Besiktning av yttertaket har genomförts från mark, och balkong

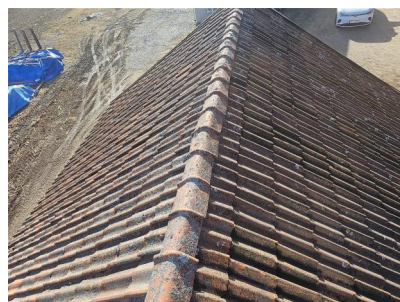
Då det förekommer skadade/spruckna takpannor finns det risk för fuktskador på underliggande konstruktioner.

Besiktning av yttertaket har genomförts från mark, anliggande stege samt takstege.
