Besiktningssprotokoll

Anticimex Försäkringsbesiktning i samarbete med Fastighetsbyrån

Fastighetsbeteckning: Rörvik 1:27	
Fastighetsadress: Höllstigen 1	
Postnummer: 432 96	Ort: Åskloster

Försäkringsbesiktning

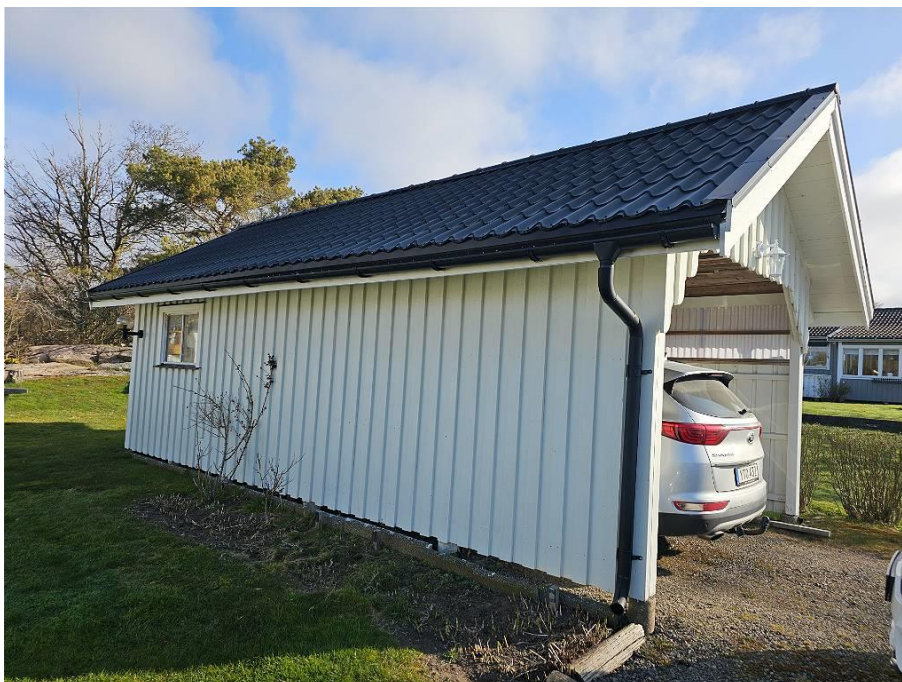
Byggnadsbeskrivning Carport/förråd

Rost färgsläpp finns lokalt från takplåtens nederkant. Nocktätning har bitvis tryckts in under nockplåten.
