# Besiktningsprotokoll

Anticimex Försäkringsbesiktning i samarbete med Fastighetsbyrån

| Fastighetsadress:<br>Sätervägen 16a | |

| Besiktningsdatum:<br>2025-03-20 | Protokollnummer:<br>68852483 |

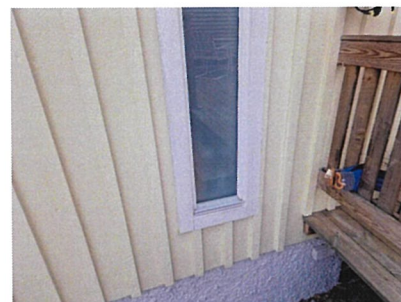
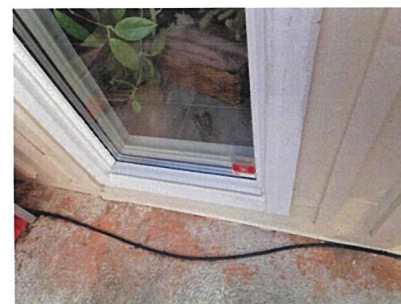
Detta medför en ökad risk för att vatten kan rinna in och orsaka fuktrelaterade skador i omkringliggande konstruktioner.

Detta är åtgärdat  
av säljaren

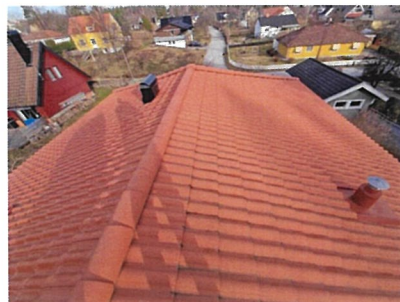
### Utvändigt / Hängrännor / Stuprör

Inget att notera.
