# Besiktningsprotokoll

Anticimex Försäkringsbesiktning i samarbete med Fastighetsbyrån

| Fastighetsbeteckning:<br>Skärkinds-Grindtorp 1:9 | |

| Besiktningsdatum:<br>2025-04-15 | Protokollnummer:<br>68960618 |

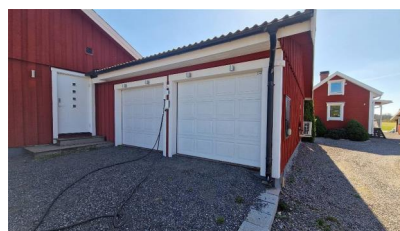
Vidbyggt dubbelgarage med inrett kontor/gästrum.

Yttertak med råspont, papp & läkt.  
Betongplatta på mark.

Se utvändigt, tak, stuprör, fasad & sockel.
