# Besiktningsprotokoll

Anticimex Försäkringsbesiktning i samarbete med Fastighetsbyrån

| Fastighetsbeteckning:<br>Tuve 42:8 | |
| Fastighetsadress:<br>Skändlavägen 18A | |

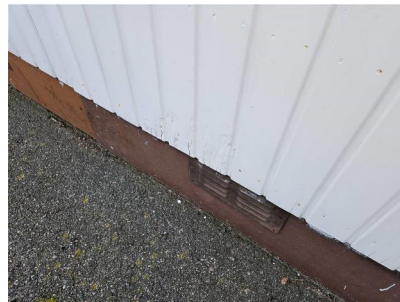
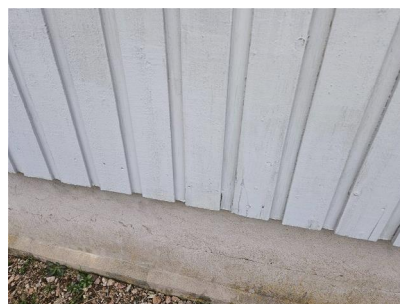
### Utvändigt / Garage invändigt

Vid kontroll av konstruktion uppmättes fuktvärden under kritisk nivå för mikrobiell tillväxt och normal lukt upplevdes. Grundläggningen består av en betongplatta på mark utan underliggande isolering. Risk för mikrobiell tillväxt föreligger om den relativa fuktigheten (RF) i den omgivande luften är över 75 % vilket i furuvirke motsvarar en fuktkvot (FK) på 17 %. Fuktkvoten uppmättes via provhål i vägg till 15% i en ytterväggsregel vid tröskel. Väggsyllar riskerar att drabbas av fuktskador på grund av naturlig fuktpåverkan om fuktskyddet är bristfälligt utfört alternativt saknas. Fuktvandring kan ske från marken genom betongen till organiskt material genom så kallad kapillärsugning och diffusion, vilket kan leda till skador med lukt av mikrobiell karaktär. Om väggsyllarna är tryckimpregnerade kan även en kemisk lukt förekomma.
