# Besiktningsprotokoll

Anticimex Försäkringsbesiktning i samarbete med Fastighetsbyrån

| Fastighetsadress:<br>Lilldal 414 | |

| Besiktningsdatum:<br>2025-04-16 | Protokollnummer:<br>68957525 |

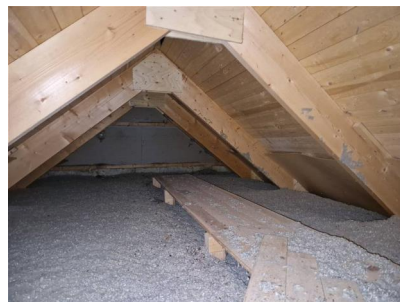
Inget att notera.

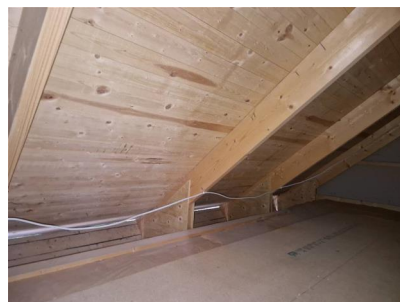
### Utvändigt / Sidovindar

Inget att notera.

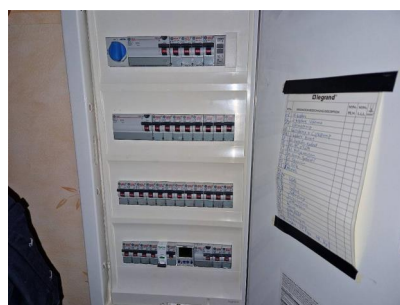
- Gruppförteckning och jordfelsbrytare finns till elcentralen.
- Vid stickprovsvis funktionskontroll av jordade eluttag i kök och våtutrymmen noterades inga avvikelser.

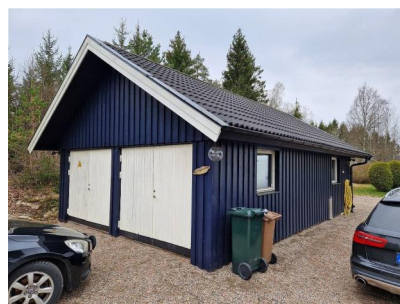
### Garagebyggnad / Byggnadsbeskrivning

- Fristående garagebyggnad.
- Garaget är byggt i början av 1980-talet.
- Stående träpanel med tvåglasfönster kopplade i bågar.
- Sadeltak med betongtakpannor ovan ett underlagstak av råspont och papp.
- Betongplatta på mark. Vägghkonstruktioner av trä, där syllar vilar mot betongplattan.

- Takkonstruktion ovan garage byggdes om i början av 2000-talet.
