Besiktningssprotokoll

Anticimex Försäkringsbesiktning i samarbete med Fastighetsbyrån

| Fastighetsbeteckning: Knaggen 11 | |
| Fastighetsadress: Bergsgårdsvägen 16 | |

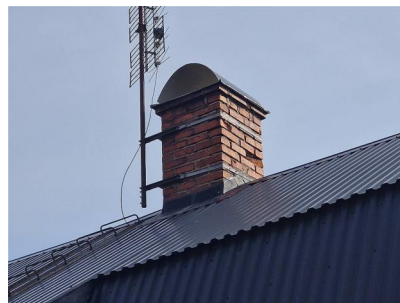
⚠ Skorsten har tegelstenar som är frostskadade. Detta kan förvärras.
