# Besiktningsprotokoll

Anticimex Försäkringsbesiktning i samarbete med Fastighetsbyrån

| Fastighetsadress:<br>Råda Karlsborg | |

| Besiktningsdatum:<br>2025-04-16 | Protokollnummer:<br>68943950 |

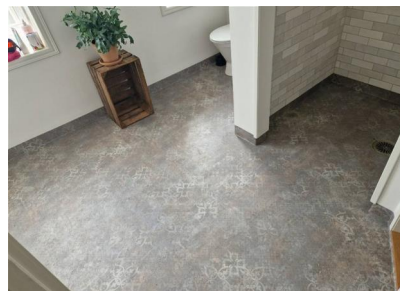
Fuktindikering i utrymmet gav inga förhöjda fuktindikationer.

Funktionskontroll av jordade eluttag.

Vid stickprovskontroll av jordade eluttag noterades inga avvikelser.
