# Besiktningsprotokoll

Anticimex Försäkringsbesiktning i samarbete med Fastighetsbyrån

| Fastighetsadress:<br>Tolvskillingsgatan 10c | |

| Besiktningsdatum:<br>2025-04-15 | Protokollnummer:<br>68952897 |

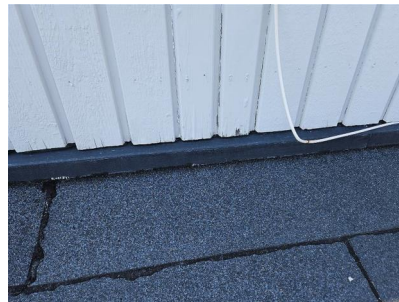
Eftersom tröskelblecken är otäta finns risk att vatten rinner in i väggen vilket i sin tur kan leda till fuktskador i väggkonstruktionen.

Detta medför en ökad risk för att vatten kan rinna in och orsaka fuktrelaterade skador i omkringliggande konstruktioner.

Enstaka fönsterbleck på baksida hus lutar fel. Dock i skyddat läge varvid följdskaderisken bedöms vara minimal.
