# Besiktningsprotokoll

Anticimex Försäkringsbesiktning i samarbete med Fastighetsbyrån

| Fastighetsadress:<br>Enerbacksgatan 4 | |

| Besiktningsdatum:<br>2025-04-14 | Protokollnummer:<br>68958789 |

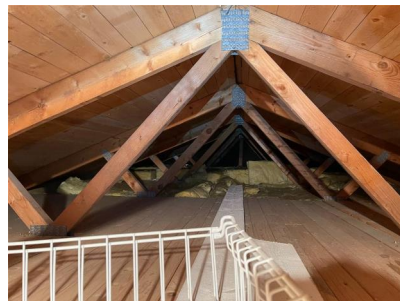
### Garage invändigt / Allmänt

Vid kontroll av konstruktion uppmättes fuktvärden under kritisk nivå för mikrobiell tillväxt och normal lukt upplevdes.

Risk för mikrobiell tillväxt föreligger om den relativa fuktigheten i den omgivande luften är över 75 % vilket i furuvirke motsvarar en fuktkvot på 17 %.

Fuktkvoten uppmättes mellan 12,7% och 15,7 % vid respektive dörr i garaget syll, via ett borrhål i väggens nederkant.
