# Besiktningsprotokoll

Anticimex Försäkringsbesiktning i samarbete med Fastighetsbyrån

| Fastighetsadress:<br>Lycke Planerud 2 | |

| Besiktningsdatum:<br>2025-04-22 | Protokollnummer:<br>68948699 |

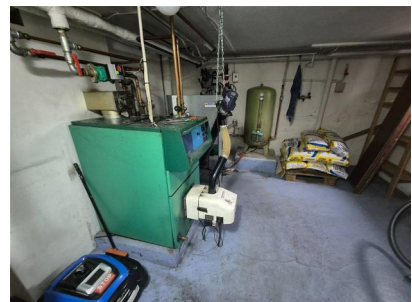
Putssläpp på yttervägg med fuktrosor i golv/väggvinkel.  
Se allmänt
