# Besiktningsprotokoll

Anticimex Överlåtelsebesiktning av småhus - nivå 1

| Fastighetsadress:<br>Sten Stures väg 8 | |

| Besiktningsdatum:<br>2025-04-25 | Protokollnummer:<br>68974126 |

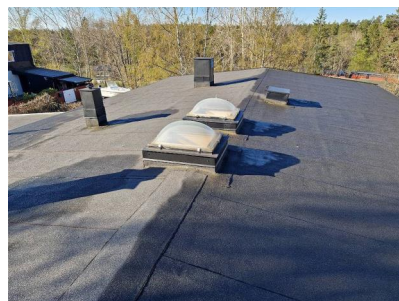
Underlagstaket har fuktfläckar och mikrobiell påväxt lokalt. Fuktfläckar finns även vid takfönster sett från insida.

Fuktfläckar kan bero på olika saker, och kan vara ett tecken på en tidigare eller ett pågående läckage. Bedöms vara sen innan taket lades om.
