**Fastighetsuppgifter**

Bokenäs-Klev 2:38

Bokenäs Norra Klev 108

| Uppdragsnummer | P4371 |

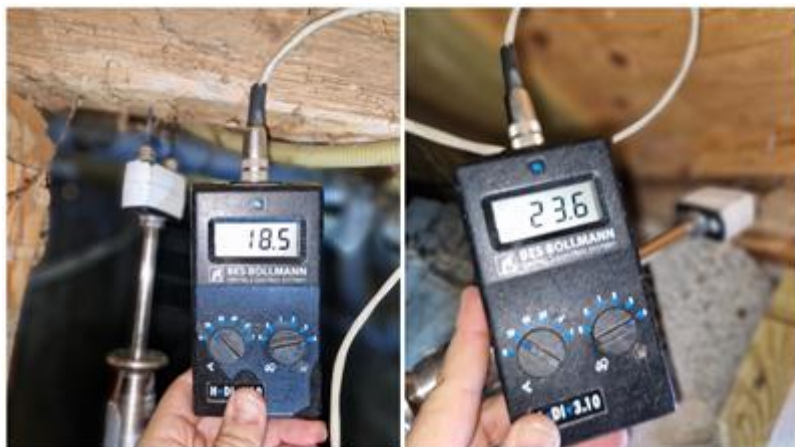
Kontroll av konstruktionen utfördes genom stickprovsmässig fuktmätning i syll och bärlinor. Fuktvärden över gränsvärde för mikrobiell tillväxt uppmättes.

Fuktkvoten i uppmättes till 23-24% i syll i utrymmet under Tvätt.

Fuktkvoten i uppmättes till 18-19% i bärlina i utrymmet under Hall.

Risk för mikrobiell tillväxt föreligger vid en fuktkvot på 17% och rötskador >28%.

Vid östra gaveln finns rötskada i syllstock.

Grundläggning under Tvätt mycket låg (besiktat från luckan) och utrymmet under Kök ej tillgängligt.

Det rekommenderas att denna besiktning kompletteras med en fördjupad undersökning med viss friläggning för att utreda orsaken till samt omfattningen av de förhöjda fuktvärdena. En sådan utredning resulterar oftast i ett åtgärdsförslag, vanligt är att installation av krypgrundsavfuktare (adsorptionsavfuktare) rekommenderas i kombination med eventuella andra åtgärder.
