# Besiktningsprotokoll

Anticimex Överlåtelsebesiktning av småhus - nivå 1

| Fastighetsadress:<br>Omberg Albacken 1 | |

| Besiktningsdatum:<br>2025-04-24 | Protokollnummer:<br>68965749 |

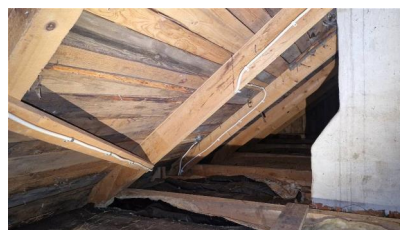
### Utvändigt / Skorsten

Rinningsmärken finns på murstocken och jag mäter upp förhöjda fuktvärden i brädtaket intill. Detta gäller runt hela murstocken.

Fuktkvoten uppmättes till 22%.

Risk för mikrobiell påväxt föreligger om fuktkvoten överstiger 17%.

Plåten runt skorstenen har också rostangrepp. Rekommenderas att tätheten runt skorstenen ses över då fukt tränger in runt murstocken.

Väderskydd kan monteras för att skydda mot nederbörd som annars kan orsaka fuktskador och frostsprängning i skorstenen/ murstocken.
