# Besiktningsprotokoll

Anticimex Försäkringsbesiktning i samarbete med Fastighetsbyrån

| Fastighetsbeteckning:<br>Fiolen 6 | |
| Fastighetsadress:<br>Jägargatan 36 | |

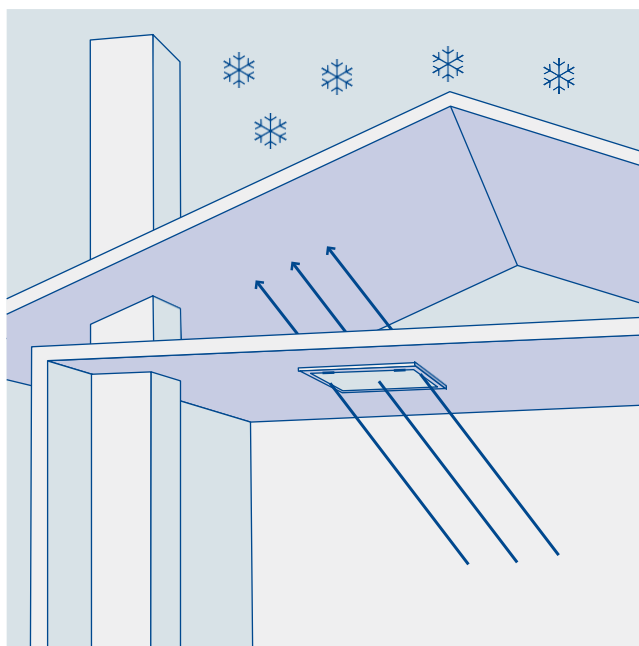
När ett litet tillskott av fuktig luft från bostaden tränger upp, till exempel genom otät vindslucka, till ett uppvärmt, kallt vindsutrymme, kyls luften ned och kondensation kan uppstå. Det kan i sin tur leda till fukt- och mögelskador.

För att en välisolerad vind ska fungera, krävs i stället att ventilationen i själva bostaden är tillräcklig. Fukttillskottet inne ska vara minimalt samt att vindsbjälklaget är lufttätt, det vill säga, inte släpper igenom luft från bostaden. Självklart är det viktigt att yttertaket också är tätt.
