# Besiktningsprotokoll

Anticimex Försäkringsbesiktning i samarbete med Fastighetsbyrån

| Fastighetsadress:<br>Norra Munkeby 254 | |

| Besiktningsdatum:<br>2025-04-25 | Protokollnummer:<br>68971531 |

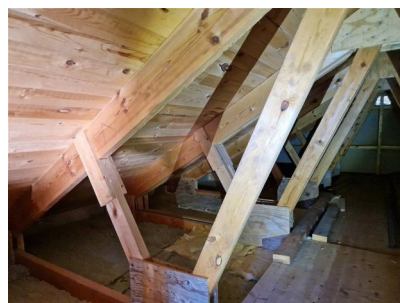
### Utvändigt / Tak

Inget att notera.
