# Besiktningsprotokoll

Anticimex Försäkringsbesiktning i samarbete med Fastighetsbyrån

| Fastighetsadress:<br>Hästhagsvägen 39 | |

| Besiktningsdatum:<br>2025-04-29 | Protokollnummer:<br>68989956 |

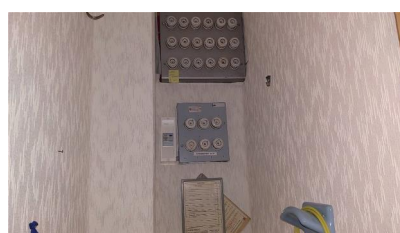
El-centralen har jordfelsbrytare.

Jordfelsbrytare finns installerad vid el-centralen.

Vid stickprovskontroll av jordade vägguttag i kök och badrum noterades inga avvikelser

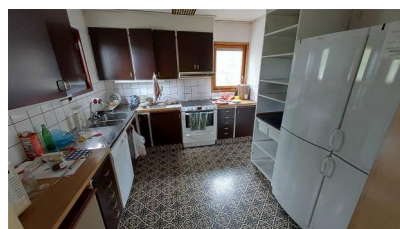
### Övre plan / Kök

Fuktskydd saknas i diskbänksskåp och under kyl/frys.

Utan fuktskydd är det svårt att upptäcka läckage från rörledningar. Vatten kan då tränga in i omkringliggande konstruktioner och orsaka fuktskador.

För att upptäcka eventuella läckage, installera ett fuktskydd. Man kan med fördel även montera en vattenvarnare för att lättare få en indikation på ett eventuellt läckage.
