## Brf Kompassrosen Göteborg

2016-02-29

| BESIKTNINGSRAPPORT ..... | 11 |

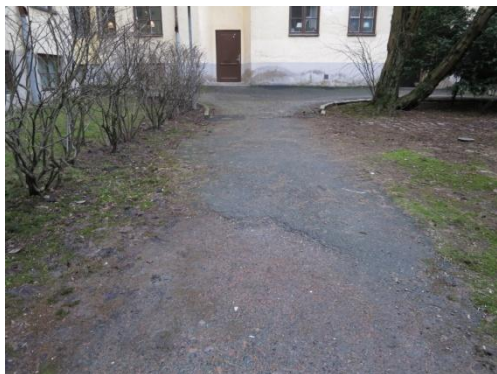
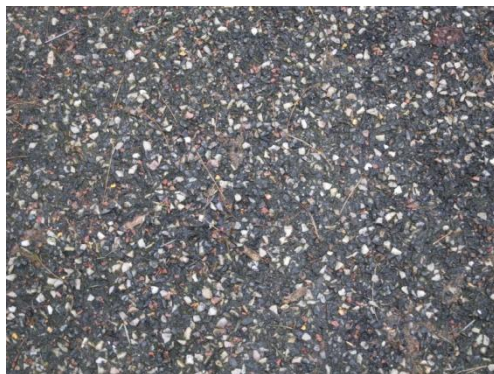
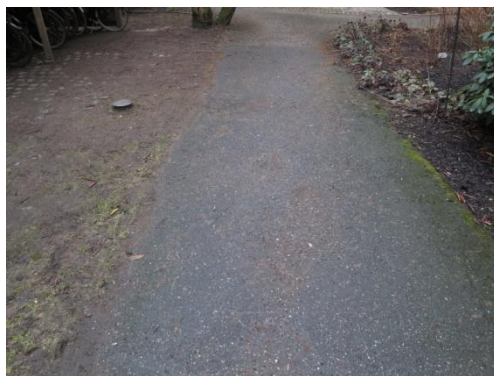
Föreningens markanläggning består av två innergårdar. En stor del av dessa är belagd med asfalt. Asfaltens bindemedel har nu till stor del lösts upp och det är dags för en omläggning. Vissa delar har blivit lagade men för att erhålla ett rationellt underhållsarbete läggs hela ytan om samtidigt.

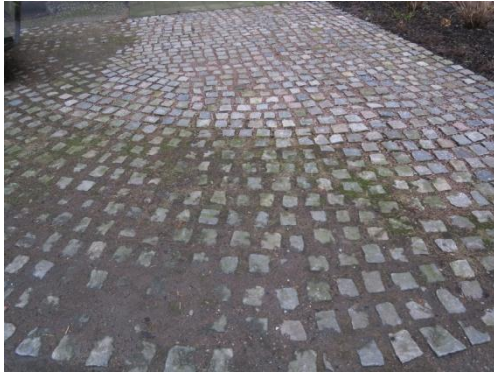
En del av ytan på innergård 9 är belagd med kullersten. I samband med att asfalten läggs om görs också en omsättning av kullerstenen som har sjunkit och hamnat ur sina lägen.

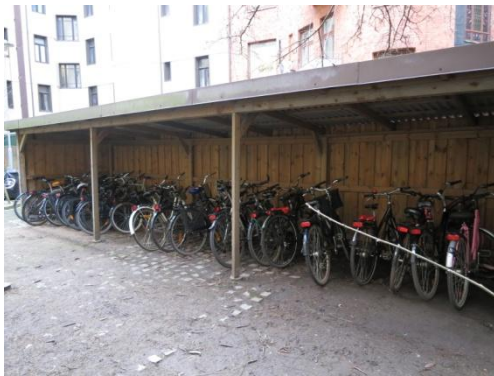
Grusunderlaget vid cykelskjulet på innergård 9 behöver en pågrusning med mera material vart tionde år. Detta är aktuellt att utföra nu.

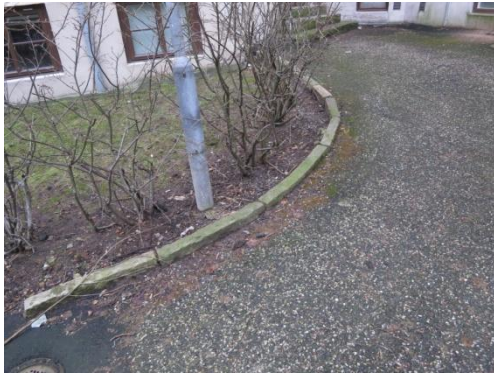
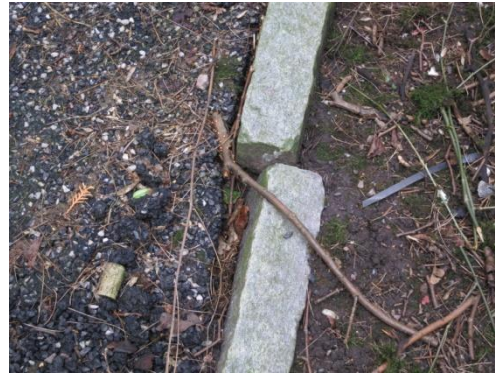
Kantstenen som avgränsar en del av gräsyrtorna har i en del fall hamnat ur läge. I samband med omläggning av asfalten sätts dessa om.

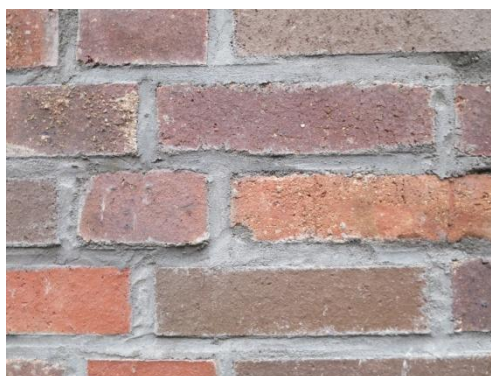
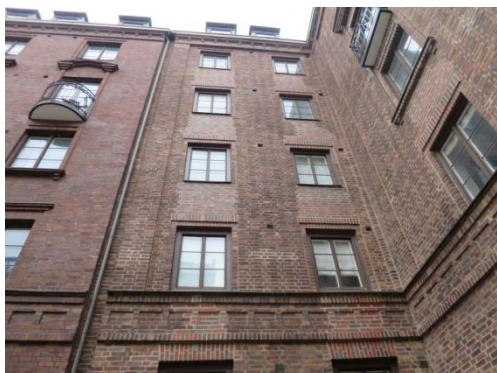
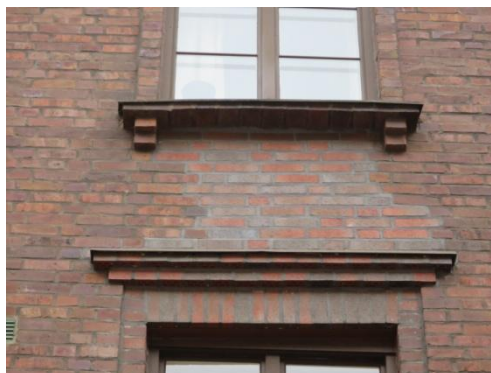
Gatufasaderna är klädda med murat tegel. En helrenovering av dessa fasader skedde år 2008 efter betydande sättningsskador. Många partier med tegel mellan fönstren behövde bytas. Detta är inte så konstigt, då detta är ett utsatt läge för sättningar. Både teglet och dess fogar är fortfarande i gott skick. Fogarna är täta och väl fyllda vilket gör att vätan inte kan stan- na upp på varje sten och dra in i materialet, utan rinner förbi och bort från teglet. När teglet visar så fint skick finns ingen anledning till underhållsåtgärd. Däremot är det viktigt att minst vart tionde år "se över" fogarna, det vill säga låta en duktig murare laga och bättra i tegelfo- garna där skador uppenbarat sig. Fogarna mellan teglet bör alltid hållas i trim eftersom dem skyddar mot vatten som kan tränga in i teglet och orsaka frostsprängning.

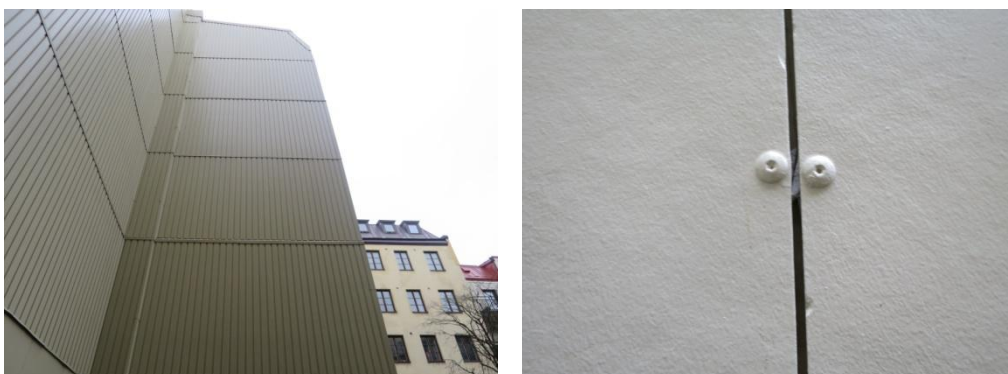
Brandmuren mot grannen har klätts in med plåt gemensamt i samfälligheten. Detta innebär inget planerat underhåll på länge. Nedtill har muren klätts med målade kompositskivor. Dessa kan behöva målas av estetiska skäl längre fram. Dessa kostnader tas dock av samfälligheten och åtgärden är därför inget som tynger föreningens underhållsplan.

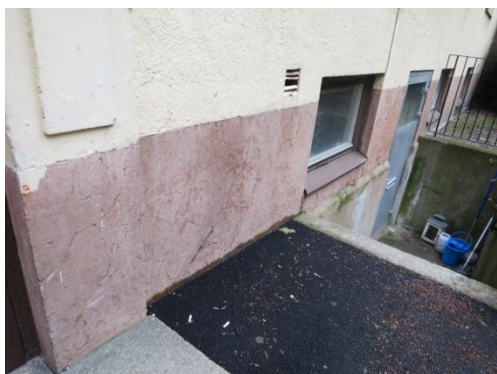
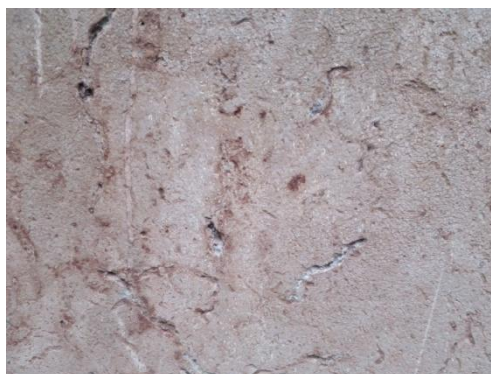
Sockeln på gård 9 består av en rödaktig sten. Ett förnämligt material som inte kräver något underhåll alls, utan ser snyggt ut i långa tider. Naturens material är ofta de bästa.

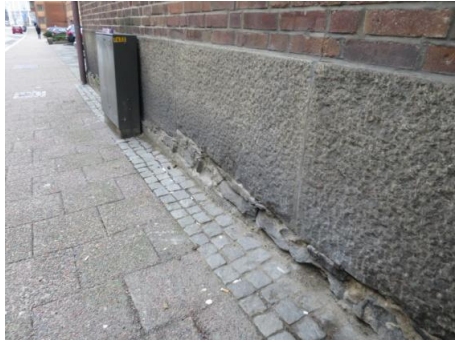
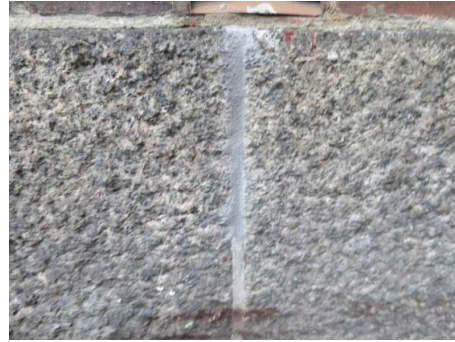
Sockeln mot gatan är av granit. Enda underhållet här är en översyn av bruksfogarna då och då. Dessa har gåtts över under senare tid och är nu i gott skick. En ny översyn läggs in längre fram.

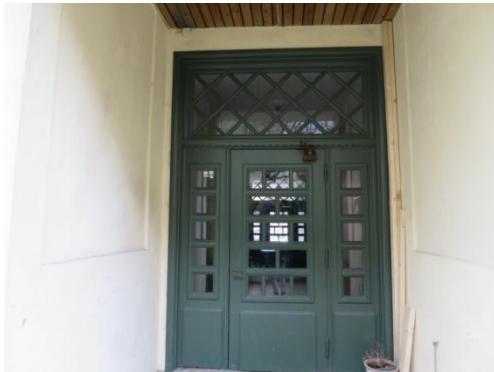
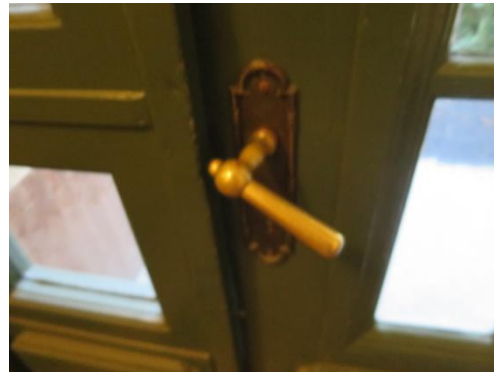
Under år 2014 målades entréportarna och ytskikten är nu i mycket gott skick. En mindre renovering behövs dock av vissa, då framförallt låsen och dörrhandtagen är i dåligt skick.

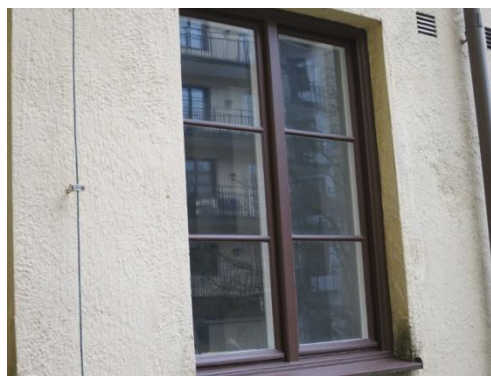
De allra flesta fönstren är av trä och är ursprungliga. Många av dem har genomgått en noggrann renovering på snickeri. Framförallt under år 2008-09. Detta är en god investering, då de i grunden är av en mycket god kvalitet. Nu ska de kunna hålla i en lång tid ytterligare, så länge som de målas med jämna intervall. Det är nu lämpligt, tillsammans med övriga fönster.

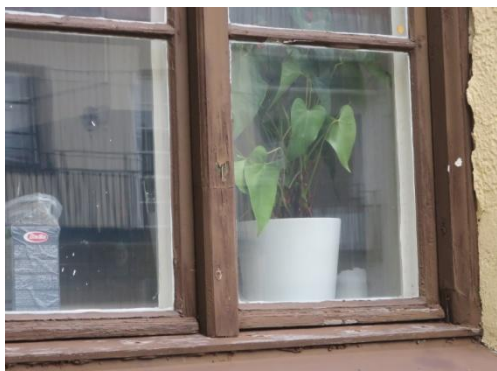
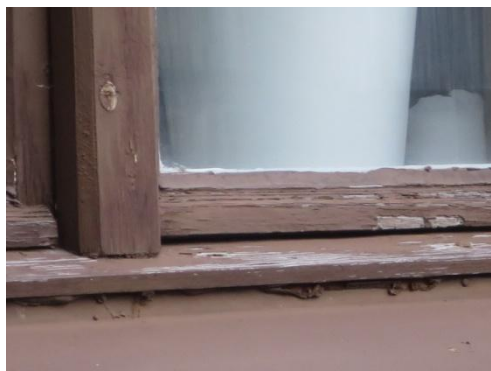
Fönstren mot gården vetter framförallt åt söder och är därmed betydligt mer utsatta av solens nedbrytande UV-strålar än de som vetter mot gatan. På de som inte har blivit renoverade syns ett tydligt renoveringsbehov. En renovering planeras därför för de återstående fönstren.

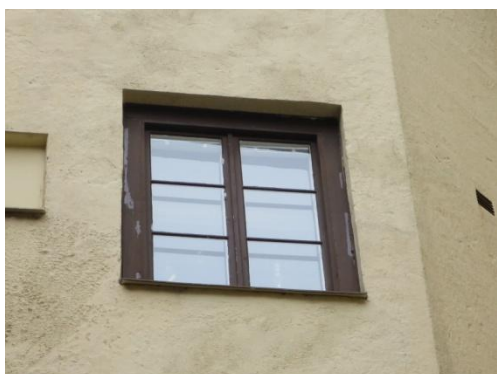
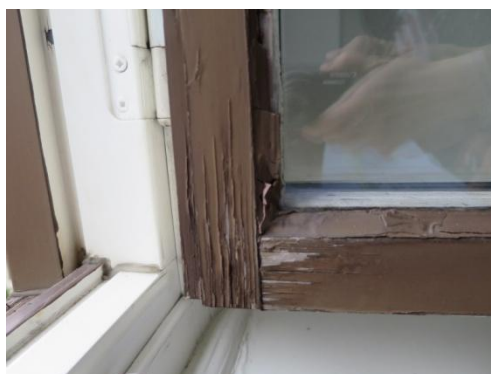
Ett antal fönster byttes på 80-talet ut. Dessa har dessvärre sämre kvalitet än de ursprungliga fönstren, både med hänsyn till verkets kvalitet och öppningsmekaniken. Dessutom har de satts in i de gamla karmarna, vilket minskar ljusinstrålningen och ändrar husets utseende. Ett byte av dessa läggs av dessa anledningar in i planen längre fram. I dagsläget har de målnings-, respektive renoveringsbehov, liksom övriga fönster.

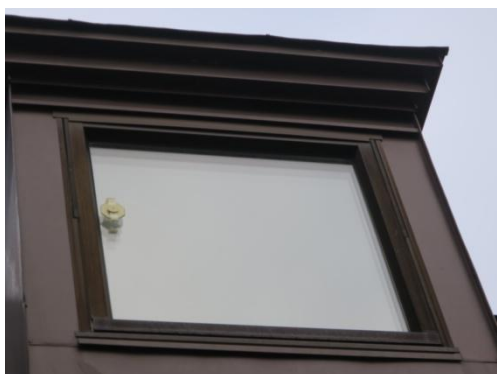
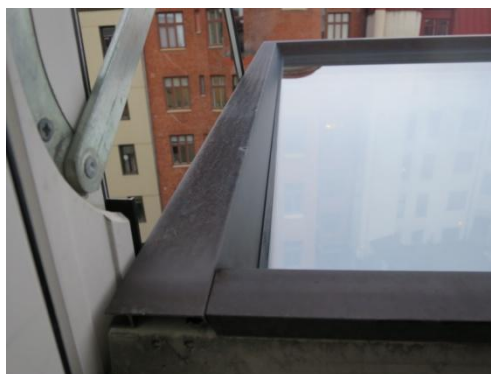
Fönstren på vindsvåningarna är framförallt från 80- och 90-talet. De är utvändigt klädda med aluminium, vilket nollställer det utvändiga målningsbehovet. Fönstren från 80-talet är generellt av sämre kvalitet och byte av dessa finns med i planen tillsammans med övriga fönster från samma tidsålder. De nyare fönstren bedöms hålla längre än de 30 år som planen sträcker sig.

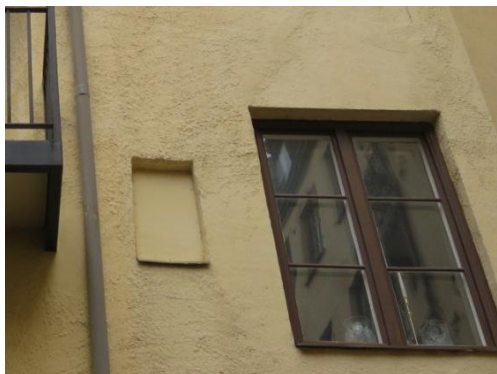
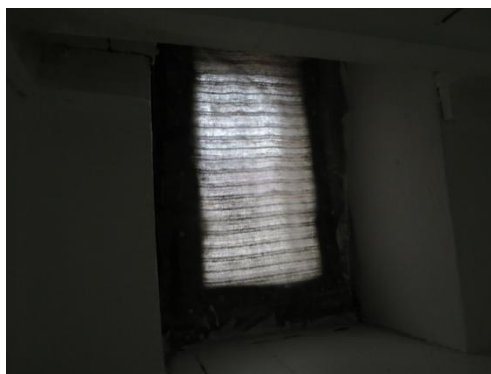
De allra flesta skafferifönster är igensatta med en plywoodskiva. Tillsvdare förutsätts att dessa behålls igensatta. Detta innebär att plywoodskivan behöver målas. Det skulle dock höja husets arkitektoniska uttryck om de öppnades upp. Om föreningen väljer att göra detta i framtiden kan denna förändring läggas in i planen vid den årliga uppdateringen.

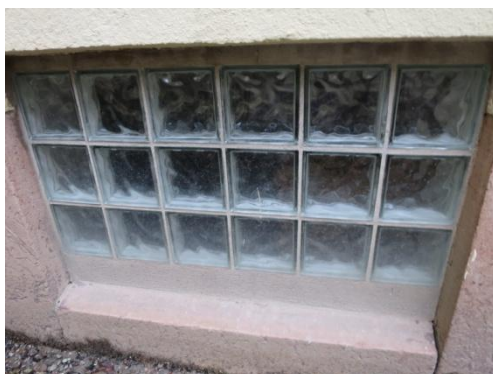
De flesta av källarfönstren är utbytta till glasbetong. Detta är ett bra alternativ som är underhållsfritt. Ingen åtgärd noteras för dessa.

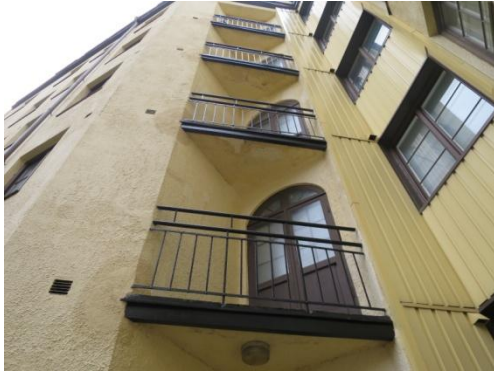
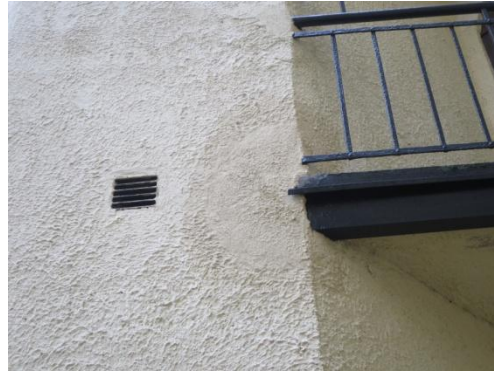
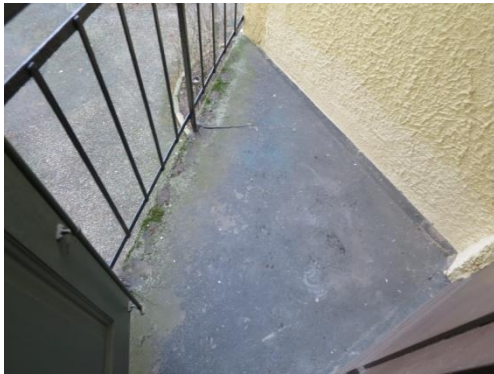
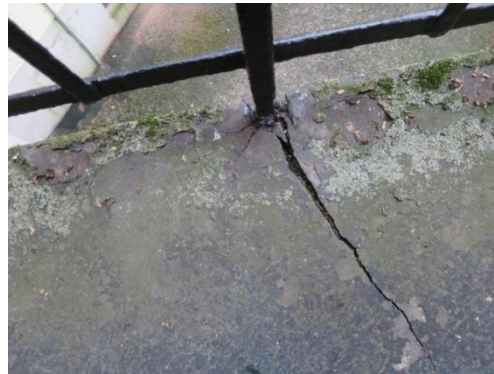
Balkongerna består av en betongplatta med stålram. På gård 11 har infästningarna renoverats år 2007. Plattans övre skikt har spruckit vid räckesinfästningarna. Detta behöver åtgärdas i samband med nästa fasadprojekt för att inte vatten ska tränga ned och orsaka skador på stål balkarna.

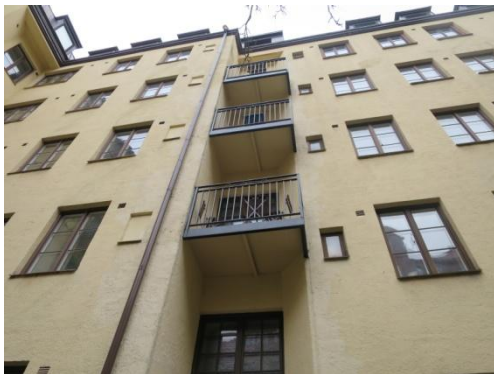
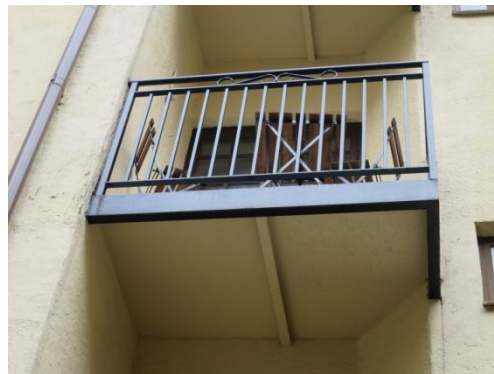
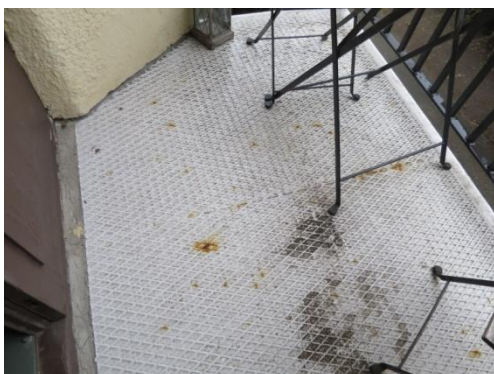
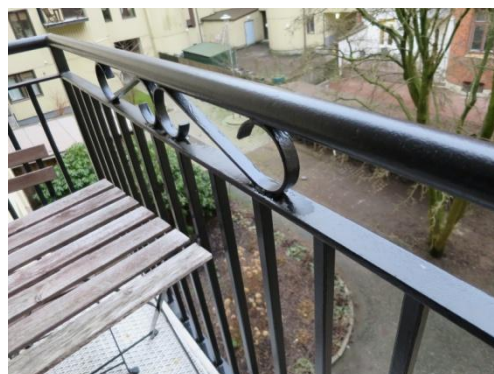
Balkongerna tillhörande uppgång 9B renoverades samtidigt som de på gård 11. Ramen och räcket byttes helt. Målning av samtliga smidesräcken och ramar kan avvakta till nästa fönstermålning. Övrigt underhåll på balkongerna är målning av undersidan längre fram för att ge ett långvarigt skydd mot karbonatisering som är en naturlig process, där balkongen så småningom bryts ned.

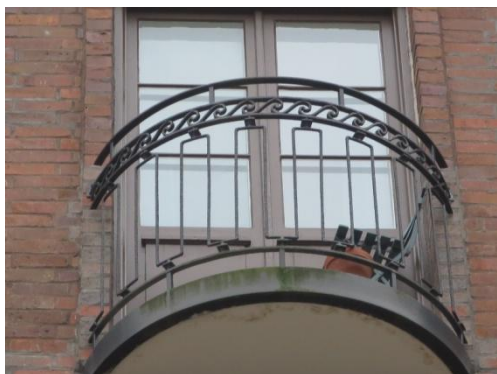
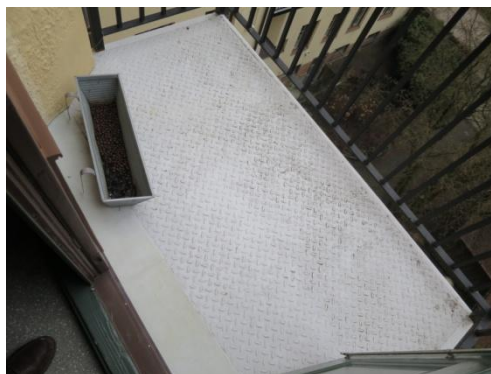
Balkongerna mot gatan och de tillhörande uppgång 9A på gården renoverades i sin helhet. Detta var klart under år 2008. Underhållet är detsamma som för övriga balkonger.

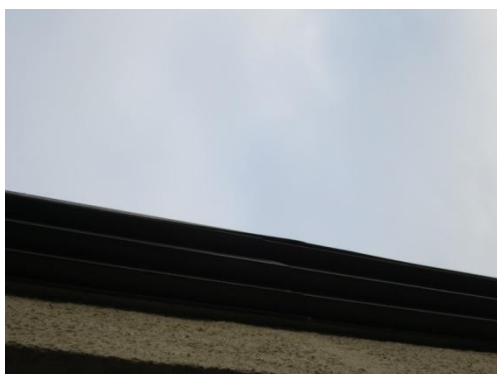
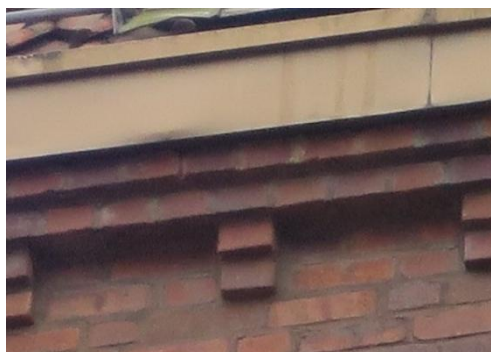
Mot gården är takfoten inklädd med plåt och den sitter i ett skyddat läge. Något underhåll av denna är inte att förvänta under planens livslängd på 30 år. Mot gården består den av tegel. Denna ses över tillsammans med den övriga tegelfasaden vart åttonde år. Extra viktigt är att gesimsrännan håller tätt för att inte orsaka skador på takfoten.

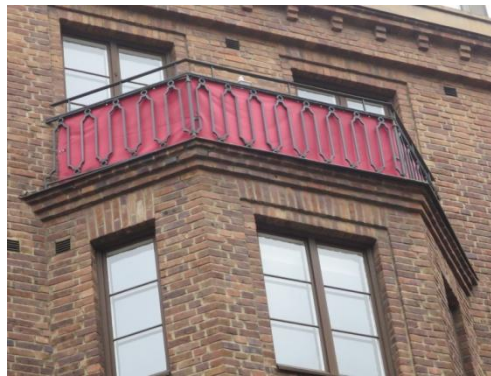
En terrass finns, vilken är belägen ovan burspråket mot gatan. Denna var inte tillgänglig vid besiktningen. Räcket målas tillsammans med övriga räcken. Det som i övrigt ligger i föreningens intresse, är att tätskiktet är tätt mot underliggande lägenhet. Enligt uppgift från föreningen, byttes detta i samband med fasadrenoveringen år 2008. En normal livslängd är 40 år och det hamnar därför utanför denna plans livslängd på 30 år.

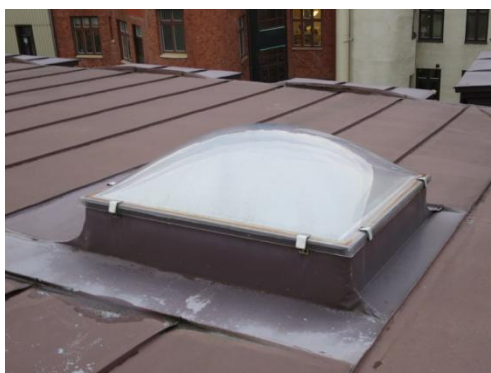
En röklucka finns på taket. Denna är ännu i gott skick och ett byte blir lämpligt tillsammans med att tegeltaket läggs om.

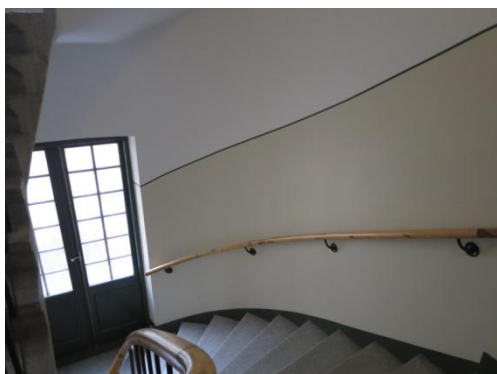
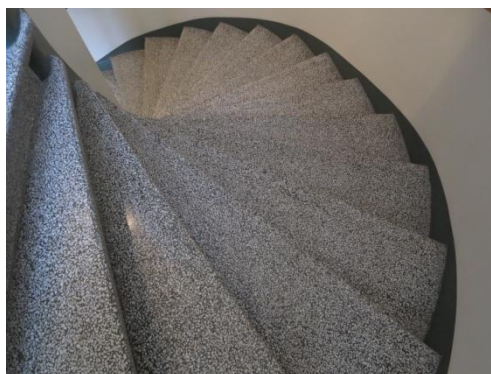
Trapphusen och entréerna hålls i kontinuerligt gott skick genom att bättringsmålas vartannat till vart tredje år. De befanns vid besikten vara i mycket gott skick. Denna typ av upplägg speglas i planen. År 2009 slipades också alla trappsteg och vilplan, vilka är gjorda av cementmosaik. Dessa är nu i sällan skådat skick! En sådan slipning räcker att göra vart 40:e år om inte högre estetiska krav ställs.

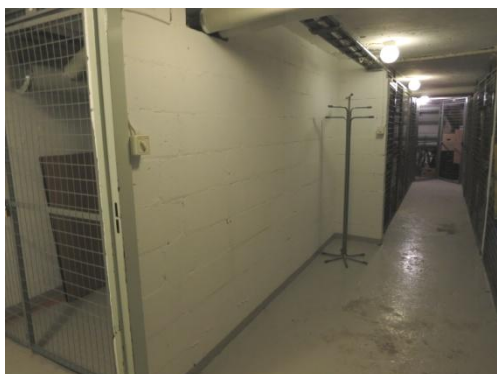
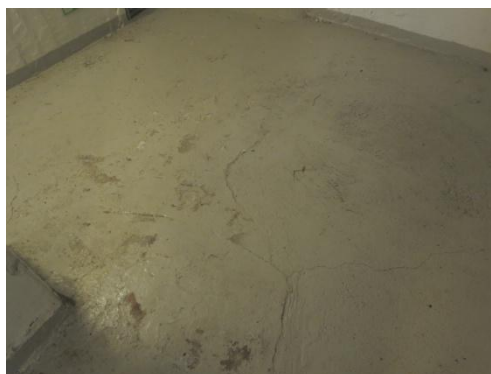
Väggar och tak i källaren målades år 2014 och är nu i gott skick. Ett intervall på 20 år bedöms som lämpligt. Golvet reparerades. Det har ett visst slitage, men är ändå generellt i gott skick. Med hänsyn till slitage bör det målas dubbelt så ofta som väggar och tak. Dock endast i gångarna, då målning i förråden vore ett alltför omständigt projekt.

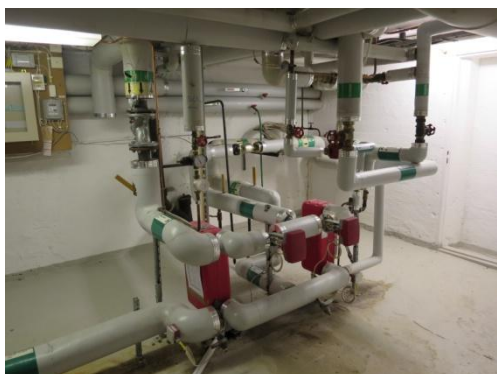
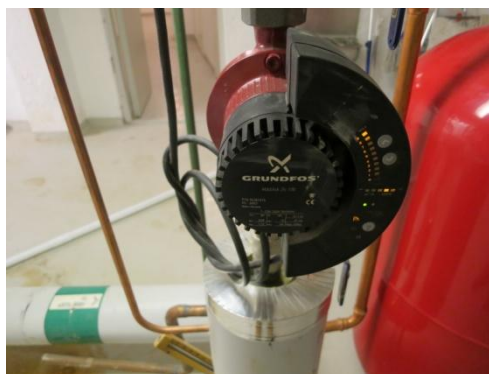
Fastigheten värms med fjärrvärme. Ifrån en undercentral leds värmen till varje radiator i var-dera lägenhet. Värmepumpen är tryckstyrd, vilket betyder att den anpassar värmebehovet och sparar därmed energi och ökar komforten. Samtliga komponenter i undercentralen som är föreningens ansvar är noterade i Del 2 av underhållsplanen med livslängd och pris. Energi-deklaration är gjord och är giltig i tio år och ska därefter göras om.

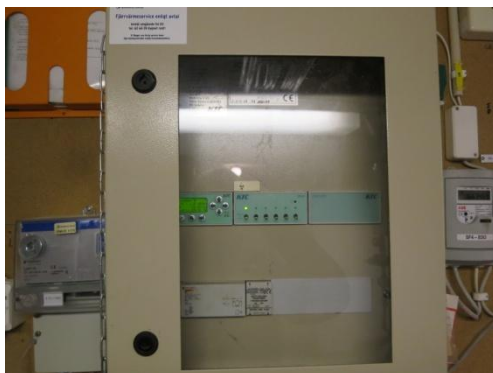
Styrningen installerades år 2001 och är datoriserad. Utvecklingen går raskt framåt på detta område och vart 20:e år behövs en uppgradering.

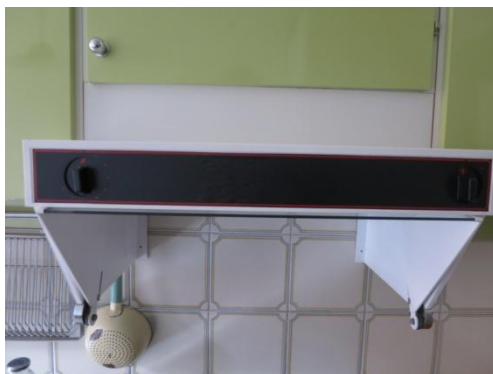
Den boende ansvarar för spiskåpan. Föreningen har informerat den boende om att motoriserade fläktar inte får installeras, eftersom dessa är sammankopplade med det centrala ventilationssystemet som styrs av fläktar på taket. Risken är annars att luftflödena störs.

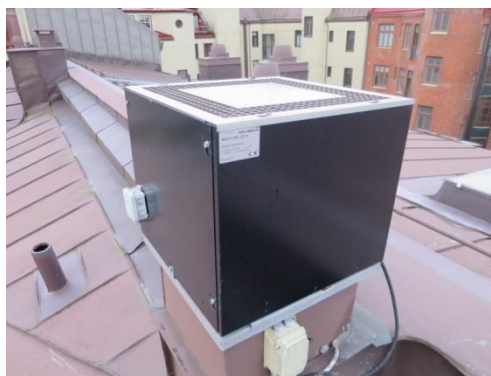
På taket finns en hel del frånluftsfläktar som suger ut luften. De allra flesta bedöms vara över 25 år gamla och är nu dags att byta (bild t.v.). Detta är passande, då en injustering och rensning av kanalerna ändå behöver göras. Med nya tryckstyrda fläktar kan mycket energi sparas och komforten ökas.

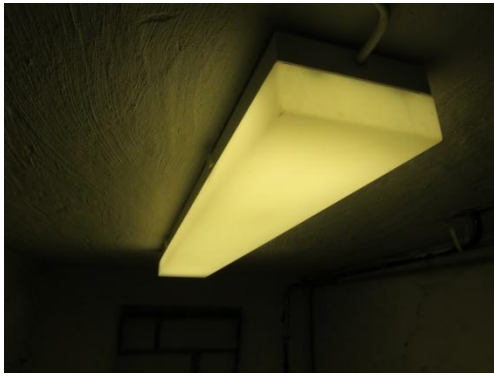
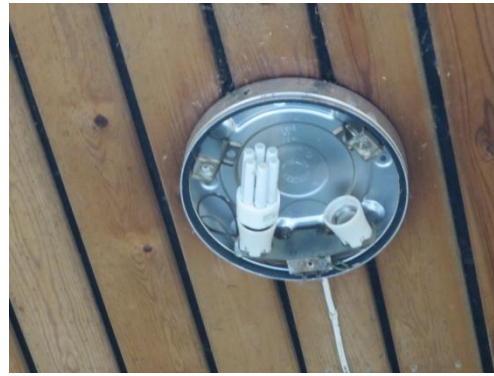
De olika belysningarna med deras respektive underhållsåtgärder har noterats i Del 2 av underhållsplanen där åtgärder, intervall och kostnader kan studeras. Vissa av armaturerna har passerat sin livslängd och är dags att byta. I dessa fall kan det bli svårt att få tag på reservdelar och betydligt mer energieffektiv belysning går att få tag på. Utöver dessa aspekter kan även lysvärdet ökas betydligt genom ett byte vilket ger en trevligare miljö för de som vistas i och kring fastigheten.

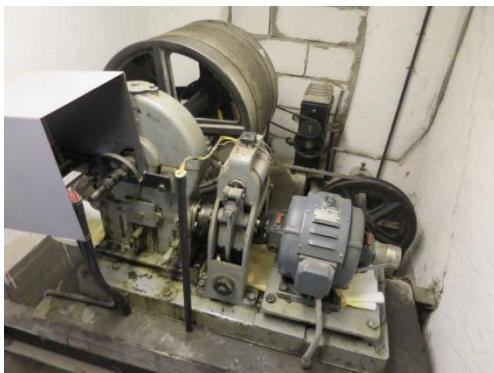
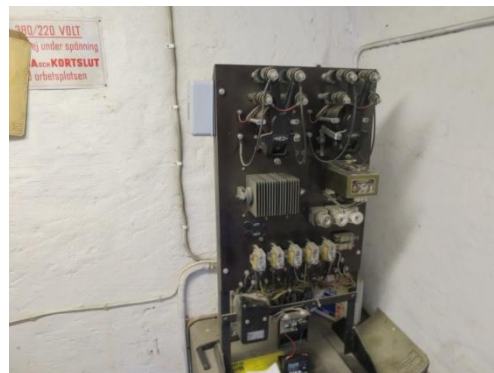
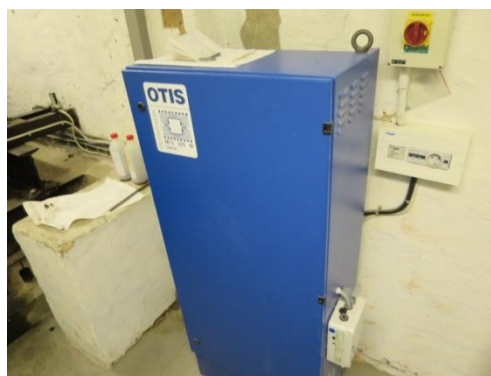
Hissarna är de ursprungliga och har därmed uppnått en betydande ålder. Enligt hisserviceföretaget kan dessa hålla i princip hur länge som helst, så länge som de får rätt service och löpande mindre reparationer. En av styrningarna har dock behövt bytas. Byte av de resterande två finns också inlagt i planen om tio år för att ekonomisk beredskap ska finnas. I övrigt räknas underhållet av hissmaskinerna som löpande och ligger därför inte med i denna plan.

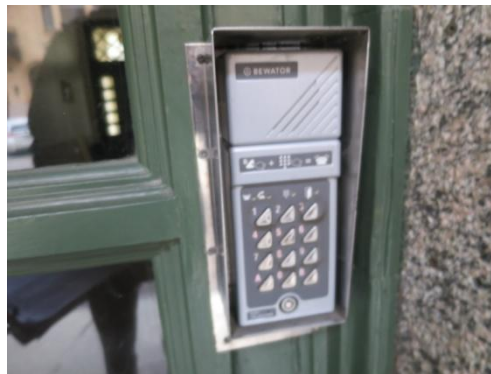
Vid de båda gatuportarna finns kodlås och porttelefoni kopplat till de boendes mobiltelefoner och liknande. Dessa håller ännu en modern standard och byte finns med lite längre fram.
