# Besiktningsprotokoll

Anticimex Försäkringsbesiktning i samarbete med Fastighetsbyrån

| Fastighetsadress:<br>Hultavägen 37B | |

| Besiktningsdatum:<br>2025-04-30 | Protokollnummer:<br>68961560 |

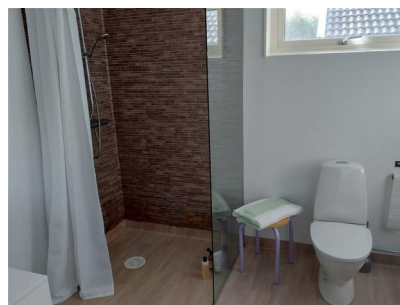
Funktionskontroll av jordade eluttag.  
Vid stickprovskontroll av jordade eluttag noterades inga avvikelser.

Inget övrigt att notera.

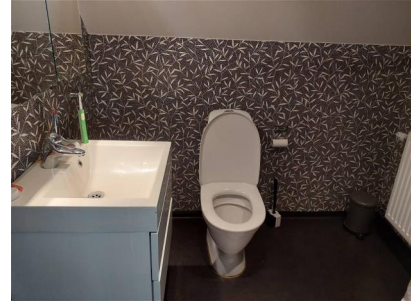
Funktionskontroll av jordade eluttag.  
Vid stickprovskontroll av jordade eluttag noterades inga avvikelser.

Inget övrigt att notera.
