# Besiktningsprotokoll

Anticimex Försäkringsbesiktning i samarbete med Fastighetsbyrån

| Fastighetsadress:<br>Smidesvägen 38 | |

| Besiktningsdatum:<br>2025-04-29 | Protokollnummer:<br>68971458 |

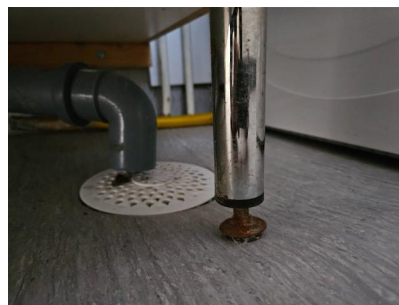
### Källarplan / Förråd

Vid kontroll av konstruktion uppmättes fuktvärden över kritisk nivå för mikrobiell tillväxt och normal lukt upplevdes.

Grundläggningen består av en betongplatta på mark utan underliggande isolering och med en flytande golvspånskiva på en cellplastisolering samt så finns utreglade och isolerade väggar mot grundmur. Denna konstruktion får ofta skador på grund av naturlig fuktvandring.

Risk för mikrobiell tillväxt föreligger om den relativa fuktigheten (RF) i den omgivande luften är över 75 % vilket i furuvirke motsvarar en fuktkvot (FK) på 17 %.

Fuktkvoten uppmättes till > 28,0 % FK.

Utvändigt fuktskydd är äldre.

Eftersom källarens utvändiga fuktskydd (dagvattensystem, dräneringssystem samt källarytterväggarnas utvändiga fuktskydd) är äldre, så kan systemet ha nedsatt funktion. Detta ökar risken för invändiga fuktskador i källaren.
