# Besiktningsprotokoll

Anticimex Försäkringsbesiktning i samarbete med Fastighetsbyrån

| Fastighetsbeteckning:<br>Hanhult 2:15 | |

| Besiktningsdatum:<br>2025-05-05 | Protokollnummer:<br>68993149 |

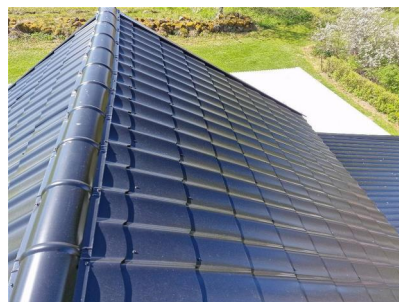
Taket är besiktigat från marken och anliggande stege mot hängränna och taksteg.

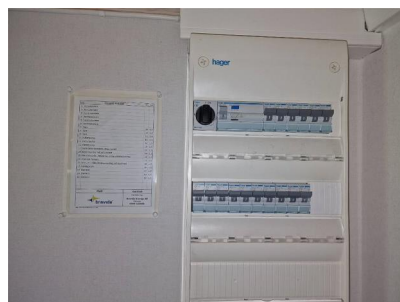
Funktionskontroll av jordade eluttag i kök och våtutrymme.

Vid stickprovskontroll av jordade eluttag noterades inga avvikelser.
