**Fastighetsuppgifter**

Grandalen 1:522

Grandalen 250

| Uppdragsnummer | O27817 |

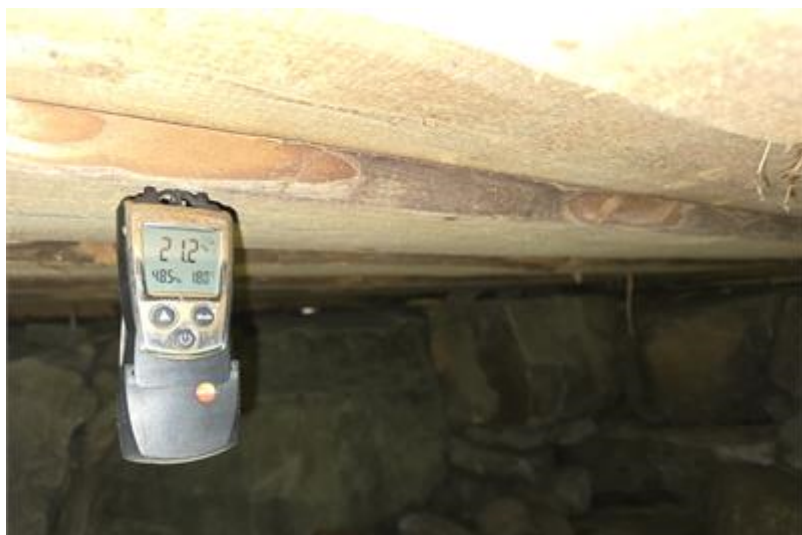
Lokala rötskador/torröta förekommer.

Ett mindre hål tas i putsvägg i källarens yttervägg och det noteras att väggbeklädnaden är av typ träullit.
