# Besiktningsprotokoll

Anticimex Försäkringsbesiktning i samarbete med Fastighetsbyrån

| Fastighetsadress:<br>Furuskogsvägen 1 | |

| Besiktningsdatum:<br>2025-05-05 | Protokollnummer:<br>68981127 |

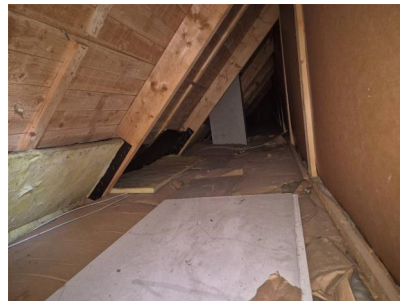
Sidovind via sovrum 2 har endast kontrollerats från vindsluckan då landgångar saknas. Inget att notera från vindsluckan.

Sidovind från sovrum 1. Inget att notera.
