# Besiktningsprotokoll

Anticimex Överlåtelsebesiktning av småhus - nivå 1

| Fastighetsadress:<br>Konungsund 9 | |

| Besiktningsdatum:<br>2025-05-07 | Protokollnummer:<br>68984653 |

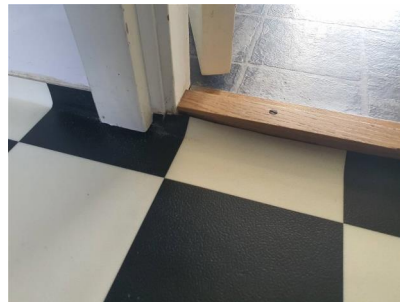
### Övre plan / Hall

Golv/vägg har fuktfläckar.

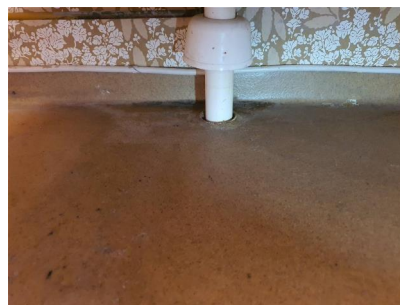
### Övre plan / Förråd/Sidovind

I denna typ av utrymme där en varmvattenberedare finns bör en golvbrunn och tätskikt finnas. Avsaknaden utgör en ökad risk för fuktskador i omkringliggande konstruktioner.
