Fukt

## Bergshamravägen 238

### Beskrivning av skadan

Rötskador i timmerstomme och i innertak

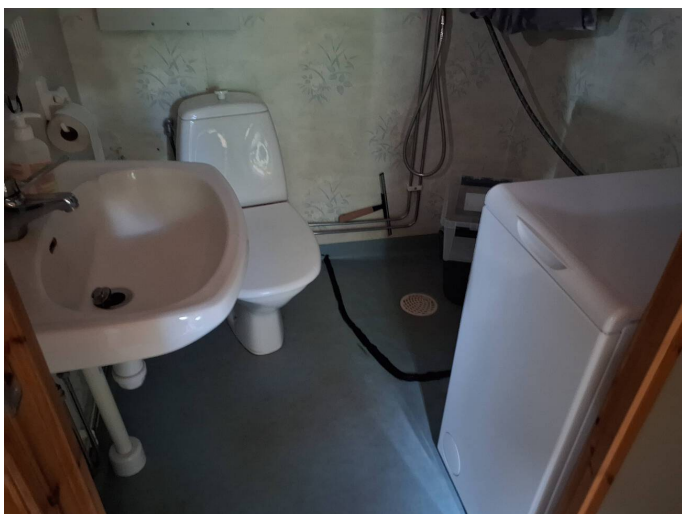
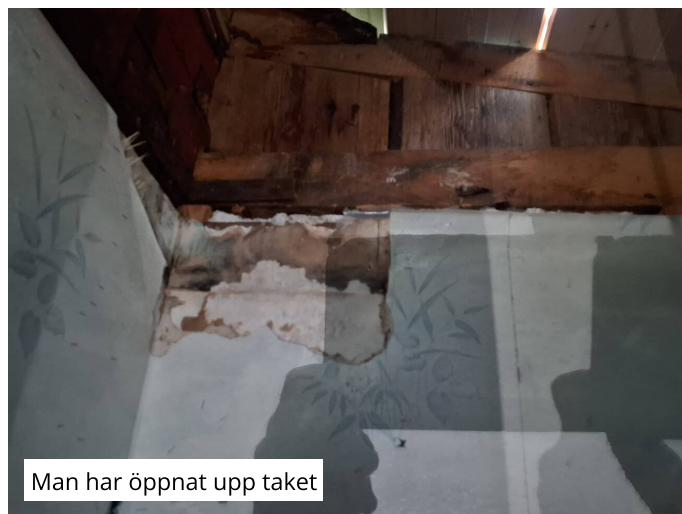
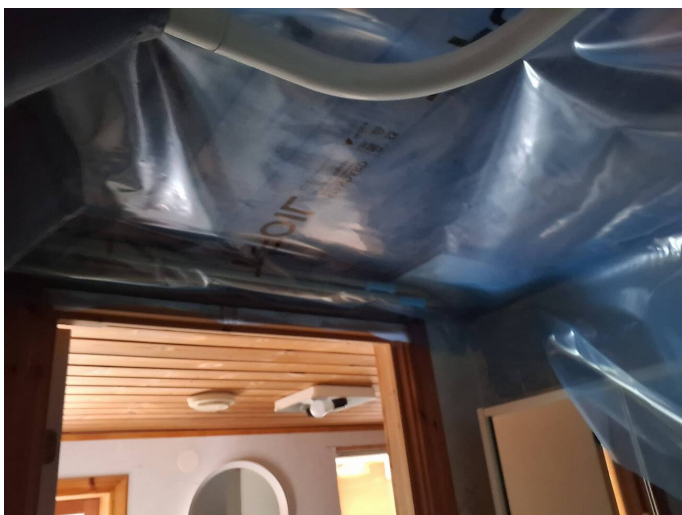
Bergshamravägen 238:  
Dusch/WC

Man har även börjat öppna upp innertaket i köket och wc/dusch

Man har då upptäckt att det är stora rötskador på innertak, takstolar och timmerstomme.

Wc/dusch total renoveras.

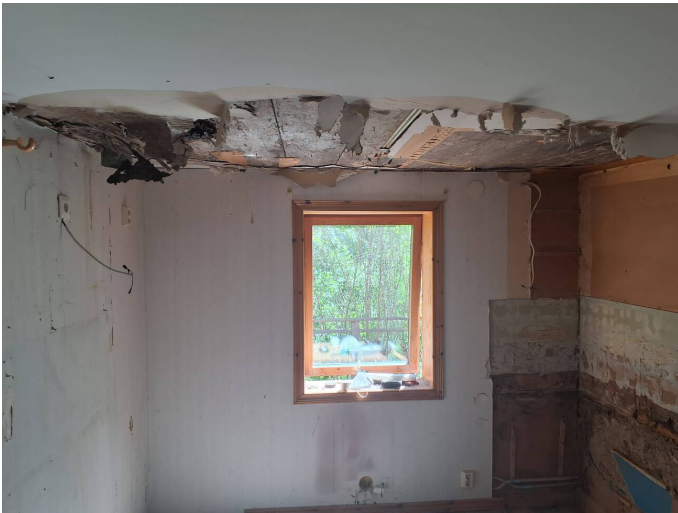
Bergshamravägen 238:  
Kök

Rötskador

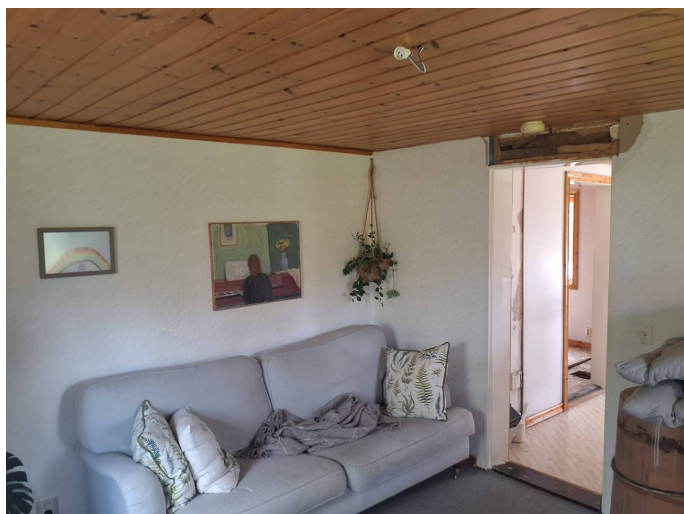
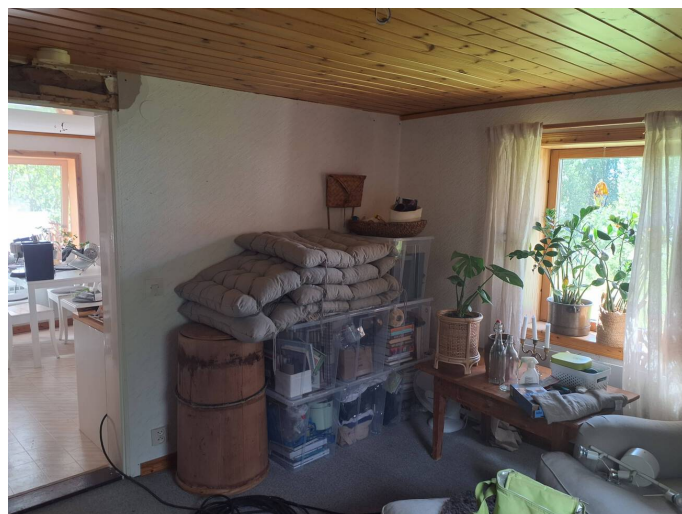
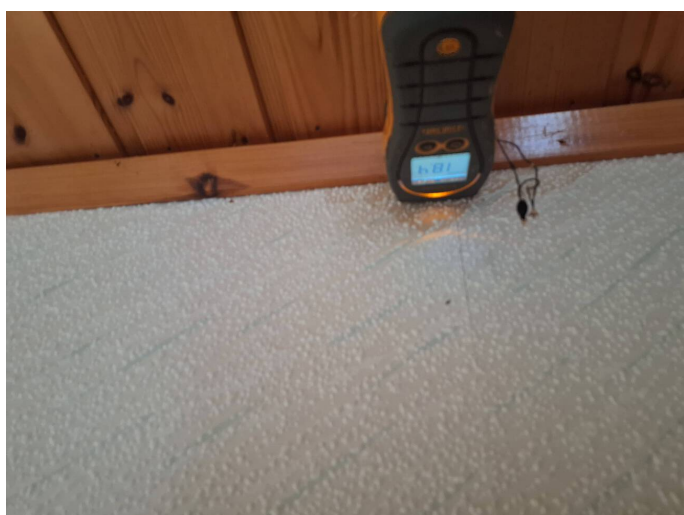
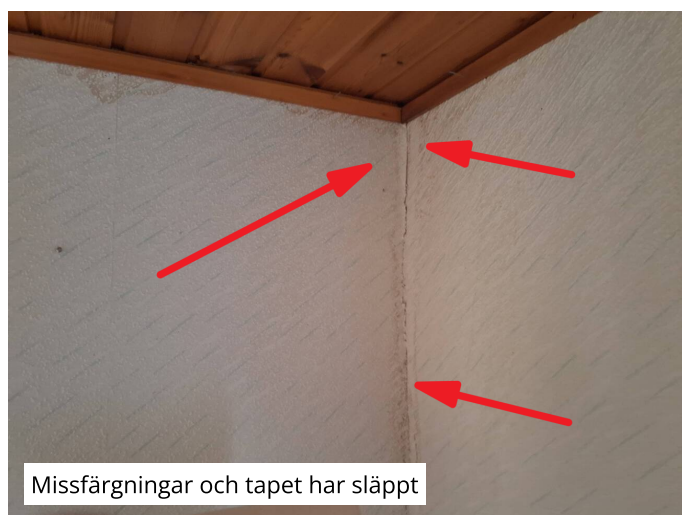
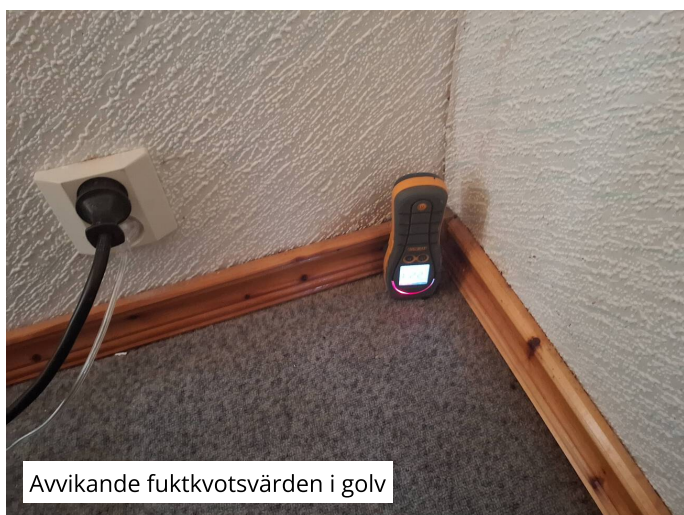
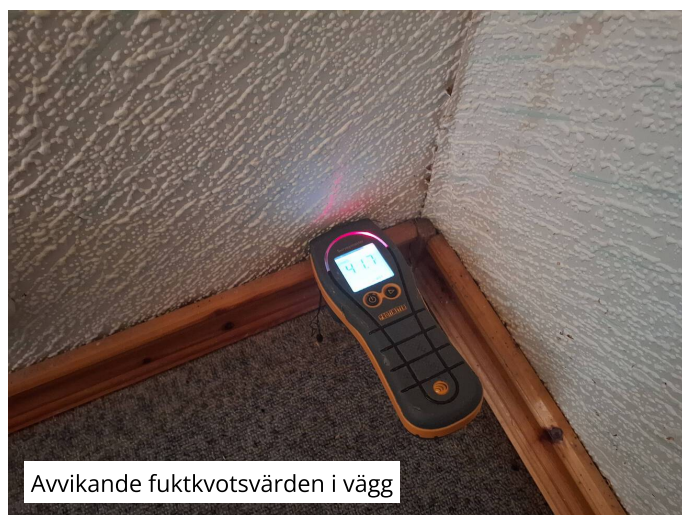
Bergshamravägen 238:  
Vardagsrum

Vid besiktningstillfället tog man bort en del av ytterpanel i hörnet i vardagsrummet. Där kan man konstatera att det är stora rötskador på timmerväggen (trästockarna håller inte ihop utan smulas sönder) ifrån grund till taket.

Rötskador i timmerstomme

Frilägga ytterpanel för att kunna faställa hur omfattande skadorna är på timmerväggarna. En timmerman bör göra en bedömning av timmerstommen.
