# Besiktningsprotokoll

Anticimex Försäkringsbesiktning i samarbete med Fastighetsbyrån

| Fastighetsadress:<br>Tuve Sörgård 13 | |

| Besiktningsdatum:<br>2025-05-07 | Protokollnummer:<br>68982761 |

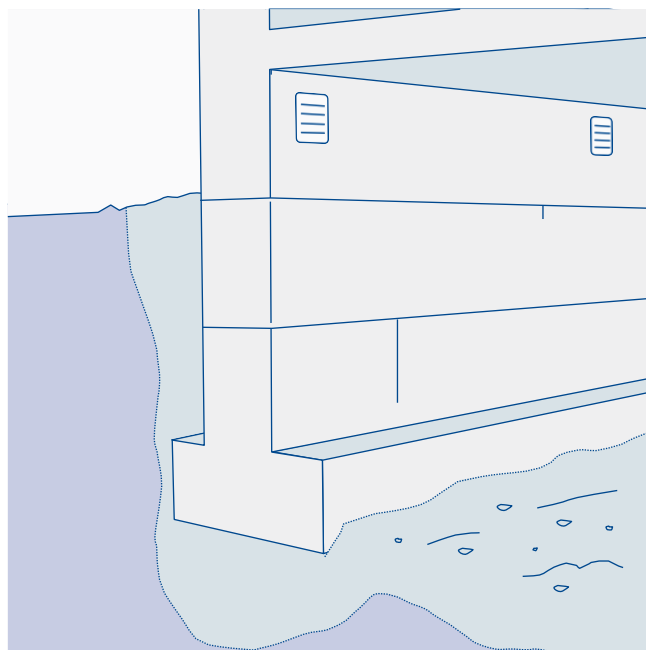
Problemet med uteluftsventilerade krypgrunder är att de på vintern endast får ett litet värmetillskott. Det medför att de förblir kalla även under en stor del av sommarhalvåret. På sommaren ventileras dock varm uteluft in som kyls ned i grundens kalla miljö. Högre luftfuktighet uppstår och, i värsta fall, kondens.

I denna fuktiga miljö finns risk att mikroorganismer, till exempel mögel, bakterier och röta, utvecklas. Tillförs ytterligare fukt till krypgrunden, exempelvis via vattensom läcker in eller fukt som avges från mark och grundmurar, ökar risken för mikrobiell påväxt (mögel, bakterier och röta). Detta kan dessutom orsaka en obehaglig lukt som kan spridas till boendemiljön.

När varm luft ventileras in i en kall krypgrund, kyls luften ned och kondensation uppstår. Det kan i sin tur leda till fukt- och mögelskador.

## En avfuktare håller luftfuktigheten låg
