# Besiktningsprotokoll

Anticimex Försäkringsbesiktning i samarbete med Fastighetsbyrån

| Fastighetsadress:<br>Höggeröd 774 | |

| Besiktningsdatum:<br>2025-05-13 | Protokollnummer:<br>69005412 |

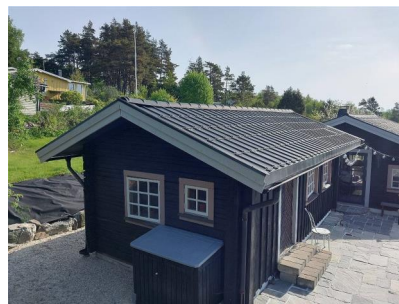
### Utvändigt / Krypgrund

Vid kontroll av krypgrunden har fuktvärden under kritisk fuktnivå för mikrobiell tillväxt uppmätts. Mikrobiell lukt upplevdes i grundmurens ventiler.  
Inspektionslucka finns inte.

Detta indikerar att grunden under delar av året är så pass fuktig att mikroorganismer utvecklas. Detta kan i sin tur leda till rötskador i konstruktionen. För att undvika detta så måste krypgrundens klimat bli torrare.

Den relativa fuktigheten uppmättes via ventiler till 71 %.  
Det finns risk för mikrobiell tillväxt om den relativa fuktigheten (RF) i den omgivande luften är över 75 %. I furuvirke motsvarar det en fuktkvot (FK) på 17 %.
