# Besiktningsprotokoll

Anticimex Överlåtelsebesiktning av småhus - nivå 1

| Fastighetsadress:<br>Källvägen 32 | |

| Besiktningsdatum:<br>2025-05-08 | Protokollnummer:<br>68994392 |

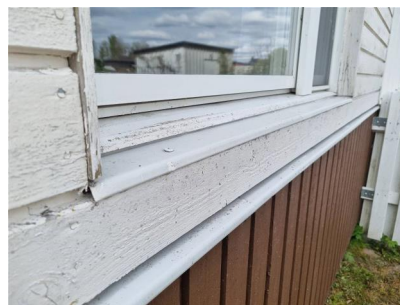
### Utvändigt / Hängrännor / Stuprör

Den bristfälliga skarven innebär risk för fuktskador på fasad och bakomliggande konstruktioner.
