# Besiktningsprotokoll

Anticimex Försäkringsbesiktning i samarbete med Fastighetsbyrån

| Fastighetsadress:<br>Älgå-Gränsjön Nedre Fallet 1 | |

| Besiktningsdatum:<br>2025-05-15 | Protokollnummer:<br>68981961 |

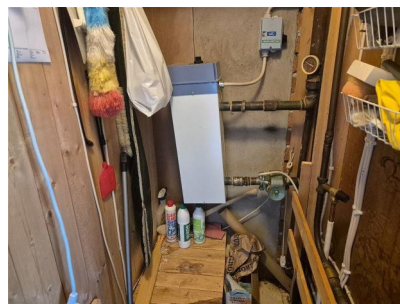
El-patron samt inkommande vattenledning i utrymmet.
