# Besiktningsprotokoll

Anticimex Försäkringsbesiktning i samarbete med Fastighetsbyrån

| Fastighetsbeteckning:<br>Torgilsrud 1:68 | |

| Besiktningsdatum:<br>2025-05-15 | Protokollnummer:<br>68981910 |

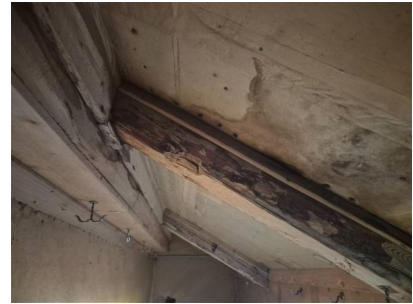
### Entréplan / Farstu

Träskyddsbehandlade byggnadsdelar noterades - se bild.  
Att använda träskyddsbehandlade reglar/virke inomhus är ej tillåtet då de kan ge upphov till avvikande/obehaglig lukt.
