# Besiktningsprotokoll

Anticimex Försäkringsbesiktning i samarbete med Fastighetsbyrån

| Fastighetsbeteckning:<br>Perehemmet 1:4 | |

| Besiktningsdatum:<br>2025-05-12 | Protokollnummer:<br>68989308 |

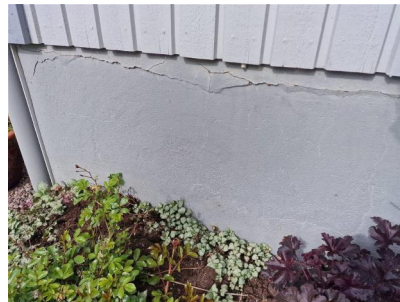
### Utvändigt / Fasad

Detta medför ökad risk för att vatten tränger in i anslutande konstruktioner, vilket i sin tur kan leda till fuktrelaterade skador. Observera att besiktning av byggnadens värmesystem eller värmepumpen inte har ingått i uppdraget.

När det finns rabatter och växter nära byggnaden finns risk att fukt stannar kvar i väggarna. Detta kan i sin tur orsaka invändiga fuktskador. Växternas rötter kan också skada grundmuren och sätta dräneringsledningen ur funktion.

Dörrar där målningsbehov finns riskerar att få fukt- och rötskador på grund av sämre vattenavvisande förmåga.

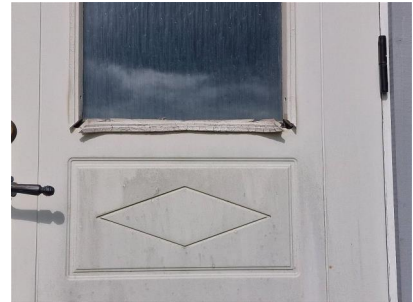
### Utvändigt / Fönster

Avsaknad av fönsterbleck medför en ökad risk för att vatten kan rinna in och orsaka fuktrelaterade skador i omkringliggande konstruktioner.

Risk finns att fukt tränger ner i väggens konstruktion vid ogynnsamt väder.

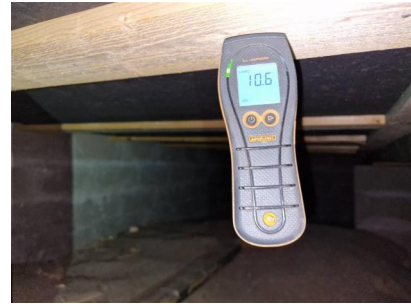
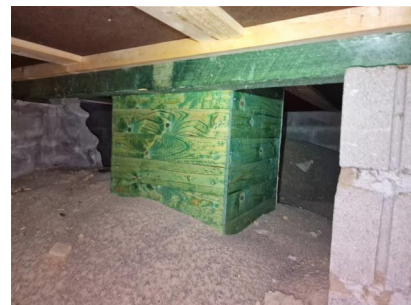
### Hela huset / Allmänt

Ovanstående noteringar innebär en ökad risk för fuktrelaterade skador som följd.

Fuktindikering i utrymmet gav inga förhöjda fuktindikationer.
