# Besiktningsprotokoll

Anticimex Försäkringsbesiktning i samarbete med Fastighetsbyrån

| Fastighetsbeteckning:<br>Hjältsgård 6:71 | |
| Fastighetsadress:<br>Ängsvägen 6 | |

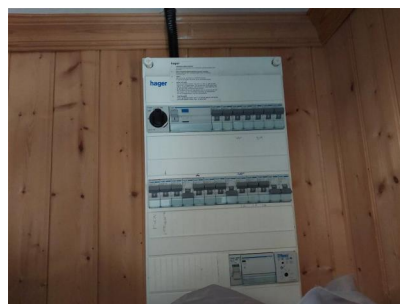
Elcentralernas säkringspositioner är delvis uppmärkta men kompletta gruppförteckningar finns ej. Jordfelsbrytare finns. Inga avvikelser noterades vid stickprovsmässig funktionskontroll av jordade eluttag i kök och våtrum.
