# Besiktningsprotokoll

Anticimex Försäkringsbesiktning i samarbete med Fastighetsbyrån

| Fastighetsadress:<br>Tröskaregatan 46 | |

| Besiktningsdatum:<br>2025-05-09 | Protokollnummer:<br>69008297 |

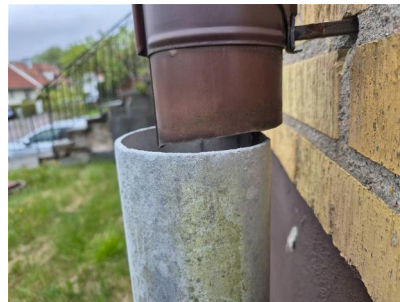
### Utvändigt / Tak

Ovannämnda innebär risk för fuktrelaterade skador bl.a. på vind som möjlig följd.

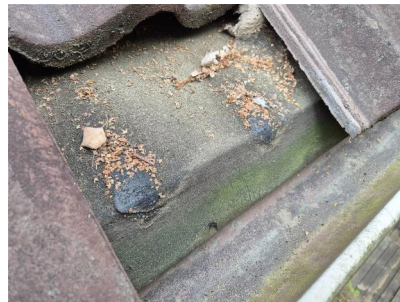
### Utvändigt / Vind

Risk för fuktrelaterade skador i underliggande konstruktion/spånisolering.

Underlagstaket har fuktfläckar vid murstocken (torrt vid kontroll med fuktindikator) samt lokalt mikrobiell påväxt vid takfot. Se även notering Hela huset/Allmänt 3.

Vid kontroll av vinden uppmättes fuktvärden under kritisk fuktnivå för mikrobiell tillväxt och en normal lukt upplevdes.

Risk för mikrobiell tillväxt föreligger om den relativa fuktigheten i den omgivande luften i utrymmet är över 75 %, vilket i furuvirke motsvarar en fuktkvot på 17 %. Fuktkvoten i underlagstak/takbjälkar uppmättes till 8%.

Eftersom vindsbjälklaget tilläggsisolerats så kommer klimatet på vindsutrymmet att ändras, främst vintertid. Detta i sin tur kan leda till uppfuktning av underlagstakets insida vilket kan resultera i mikrobiella skador (angrepp av mikroorganismer).
