# Besiktningsprotokoll

| Fastighetsbeteckning:<br>Visbybergbetningen 1:12 | |
| Fastighetsadress:<br>Lummelundsväg 53 | |

| Besiktningsdatum:<br>2025-05-12 | Protokollnummer:<br>68993972 |

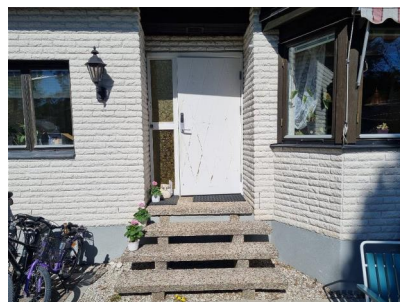
Inget övrigt att notera.

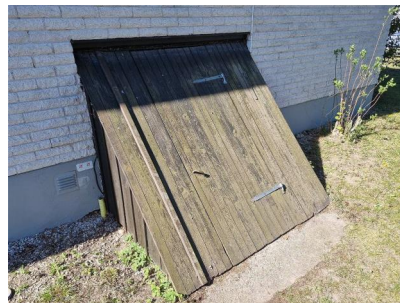
Källarentré under marknivå saknar markbrunn framför dörr.

Detta kan innebära en ökad fuktbelastning mot dörrkonstruktion och källare med risk för fuktrelaterade skador. Observera att huset står direkt på stengrunden och att det därför inte kan ha varit möjligt att installera en markbrunn.

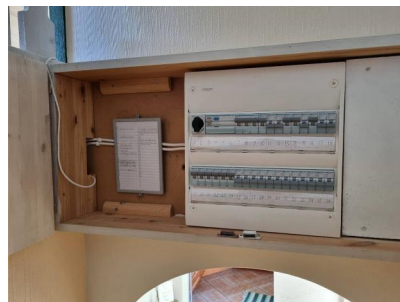
Elcentral i källare har ej jordfelsbrytare.

Det finns inget krav att hus byggda före år 2000 ska ha jordfelsbrytare. Jordfelsbrytaren minskar dock risken för personskador och brand orsakade av elanläggningen.
