**Fastighetsuppgifter**

Fastighetsbeteckning  
SERGEANTEN 27  
Adress  
Nygårdsvägen 5F  
29135 Kristianstad

| Uppdragsnummer | G33349 |
| Besiktningsdatum | 2025-05-13 |

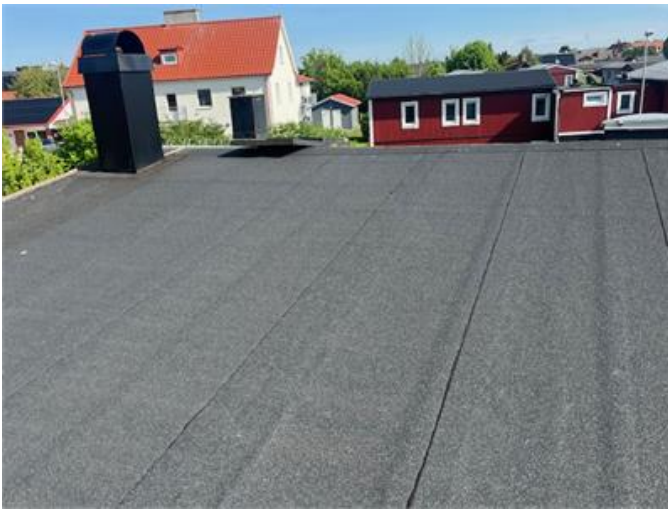
TAK; Takpappen är monterad 1998 och den tekniska livslängden anses passerad. Vid besiktningen noterades inga skador/brister i takpappen. Takpappen är bristfälligt monterat/uppvikt mot huvar och genomföringar samt vid uppvik mot sarg på garaget vilket bör kontrolleras av fackman. Rostangrepp förekommer i plåtarbeten (huvar, fotplåtar mm).

Allmän bild tak
