# Besiktningsprotokoll

Anticimex Försäkringsbesiktning i samarbete med Fastighetsbyrån

| Fastighetsadress:<br>Ismundbacken 120 | |

| Besiktningsdatum:<br>2025-05-13 | Protokollnummer:<br>69005702 |

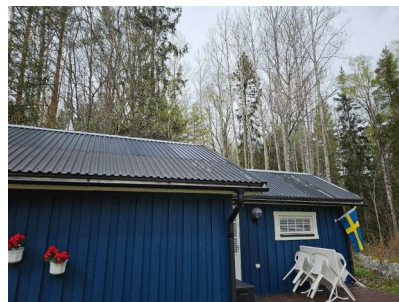
Besiktning av yttertaket har genomförts från mark och anliggande steg.

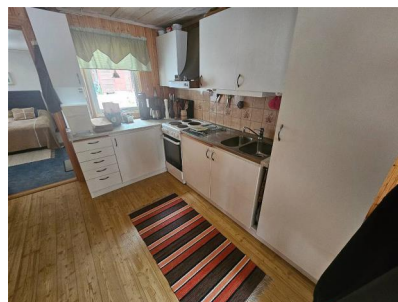
Fuktindikering i utrymmet gav inga förhöjda fuktindikationer. Dock har huset stått obebott under senare tid och kan därför vara missvisande.

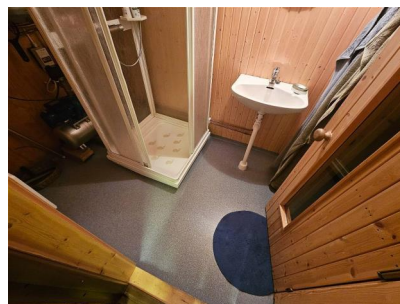
Fuktindikering i utrymmet gav inga förhöjda fuktindikationer. Dock har huset stått obebott under senare tid och kan därför vara missvisande.
