# Besiktningsprotokoll

Anticimex Försäkringsbesiktning i samarbete med Fastighetsbyrån

| Fastighetsadress:<br>Lillaforsvägen 382 | |

| Besiktningsdatum:<br>2025-05-20 | Protokollnummer:<br>69023165 |

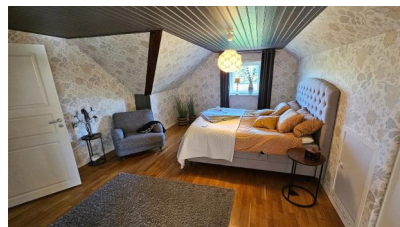
Inget att notera.

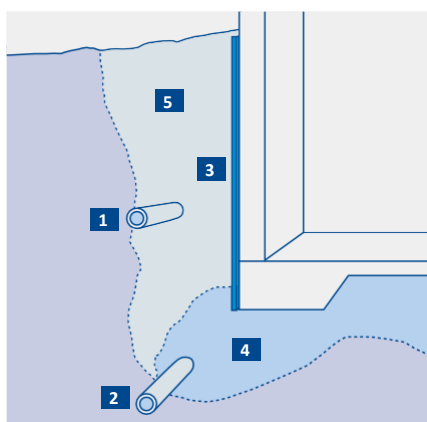
**Fuktspärr med asfaltstrykning**

1. Dagvattenledning
2. Dräneringsrör/ledning
3. Fuktskydd – asfaltstrykning
4. Dräneringsmaterial
5. Återfyllnad

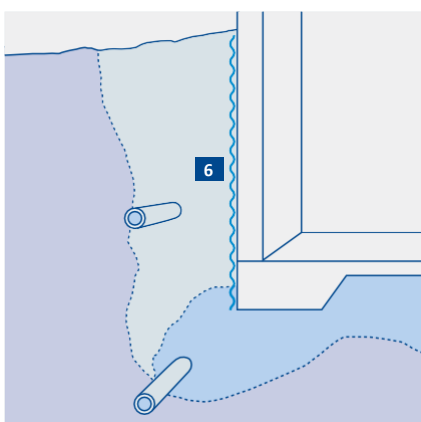
**Fuktspärr med HD-polyeten**

6. Fuktskydd – HD-polyeten

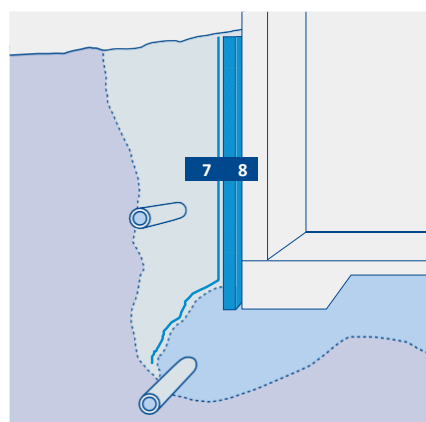
**Fuktspärr med fiberduk samt dränerande och isolerande skiva**

7. Fiberduk
8. Fuktskydd – dränerande och isolerande skiva
